## **EKSPERTYZA KONSTRUKCYJNA**

**TEATR WYBRZEŻE** ul. Świętego Ducha 2, 80-834 Gdańsk  
**Przebudowa i rozbudowa budynków Teatru Wybrzeże w Gdańsku**

**BUDYNEK SCENY MALARNIA I PRZEJŚCIA BRAMNEGO ORAZ  
PIWNICE BUDYNKU GŁÓWNEGO TEATRU**

**EKSPERTYZA TECHNICZNA**  
**DOTYCZĄCA STANU TECHNICZNEGO**  
**BUDYNKU „STAREJ APTEKI”, „SCENY MALARNIA” ORAZ PIWNIC BUDYNKU GŁÓWNEGO**  
**PAŃSTWOWEGO TEATRU WYBRZEŻE W GDAŃSKU**  
**POD KĄTEM PLANOWANEJ PRZEBUDOWY I REMONTU**

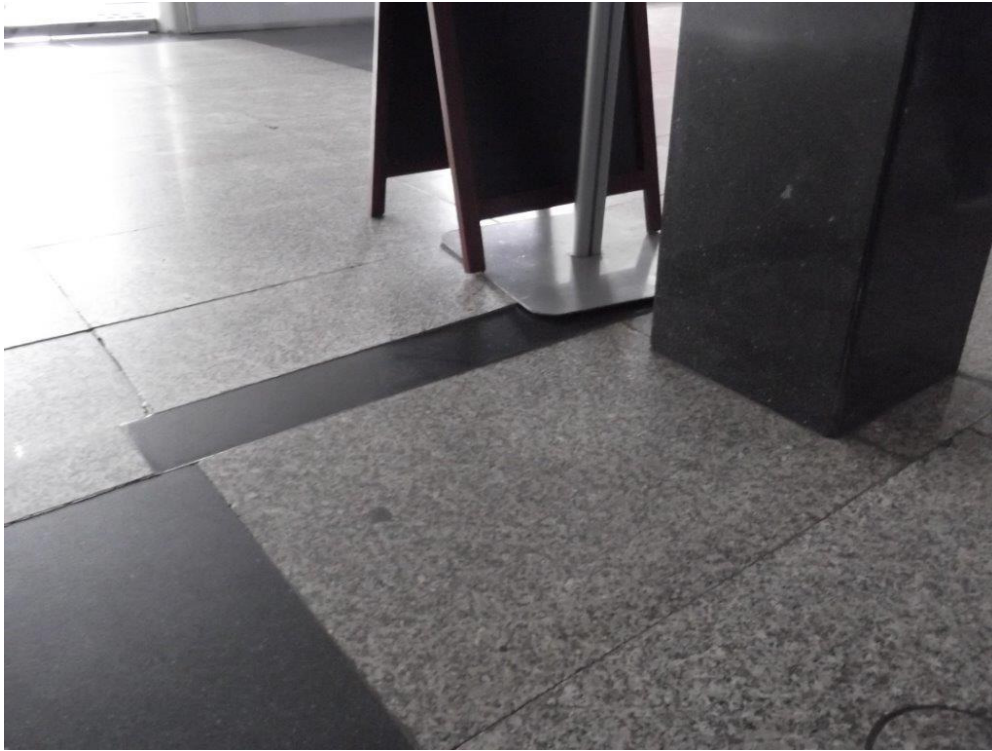
Fot. 1 Uskoki na stykach płyt spowodowane osiadaniem podłoża pod posadzkami – hol wejściowy parter (na tym obszarze nie ma pełnego podpiwniczenia)

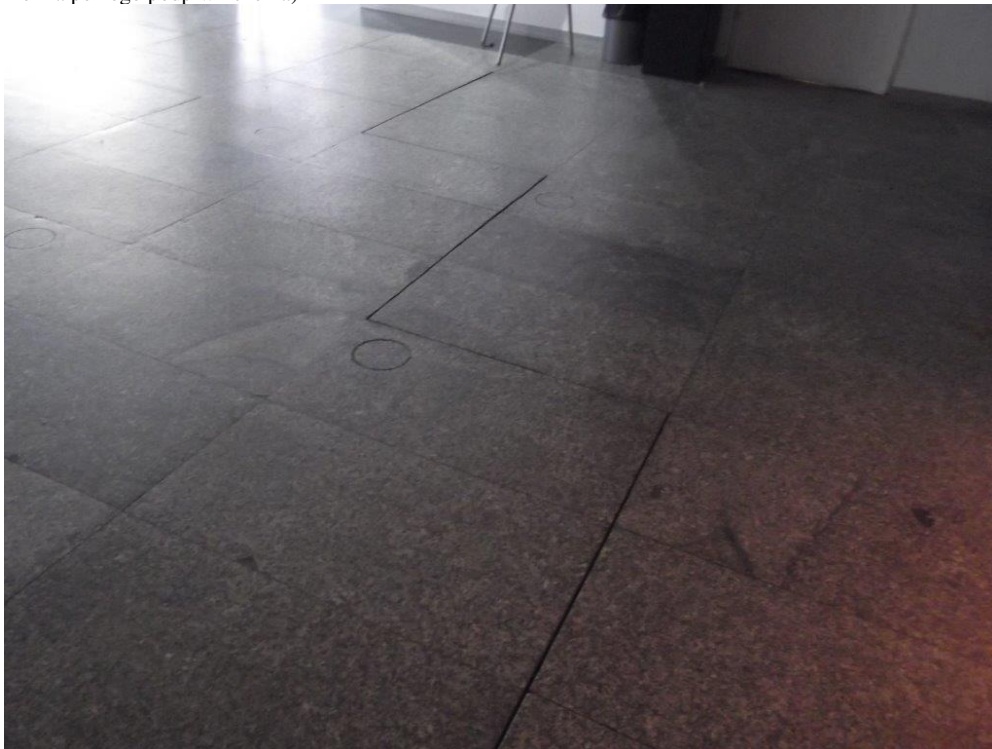
Fot. 2 Uskoki i szczeliny na stykach płyt spowodowane osiadaniem podłoża pod posadzkami – hol wejściowy parter (na tym obszarze nie ma pełnego podpiwniczenia). Widoczne ślady po wzmocnieniach mikropalami.

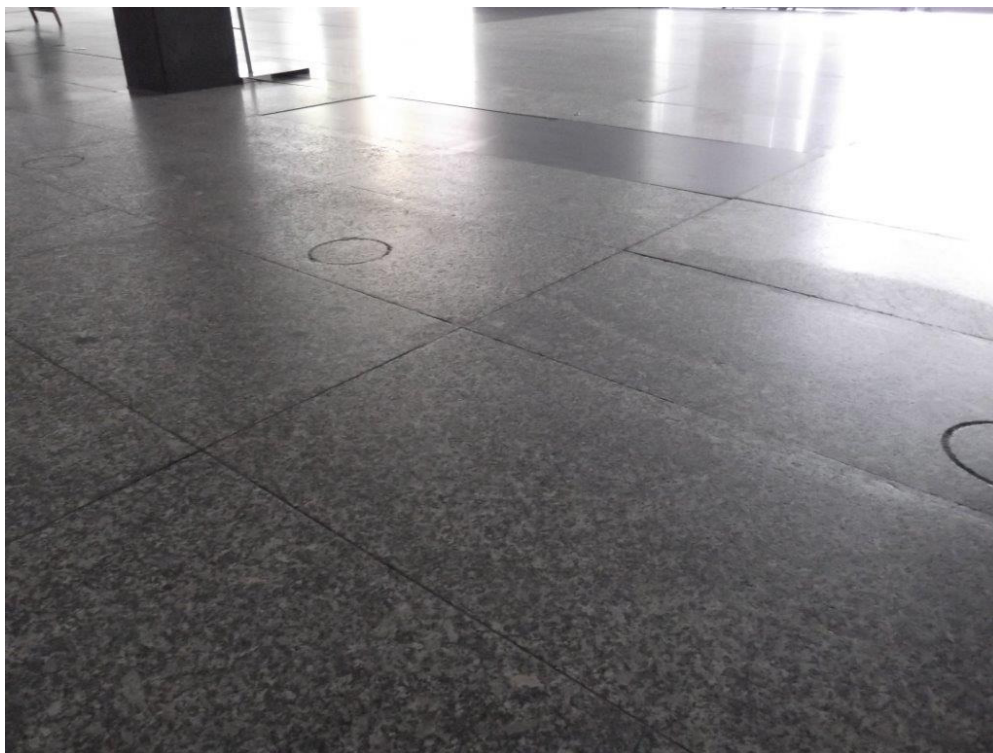
Fot. 3 Uskoki i szczeliny na stykach płyt spowodowane osiadaniem podłoża pod posadzkami – hol wejściowy parter (na tym obszarze nie ma pełnego podpiwniczenia). Widoczne ślady po wzmocnieniach mikrofalami.

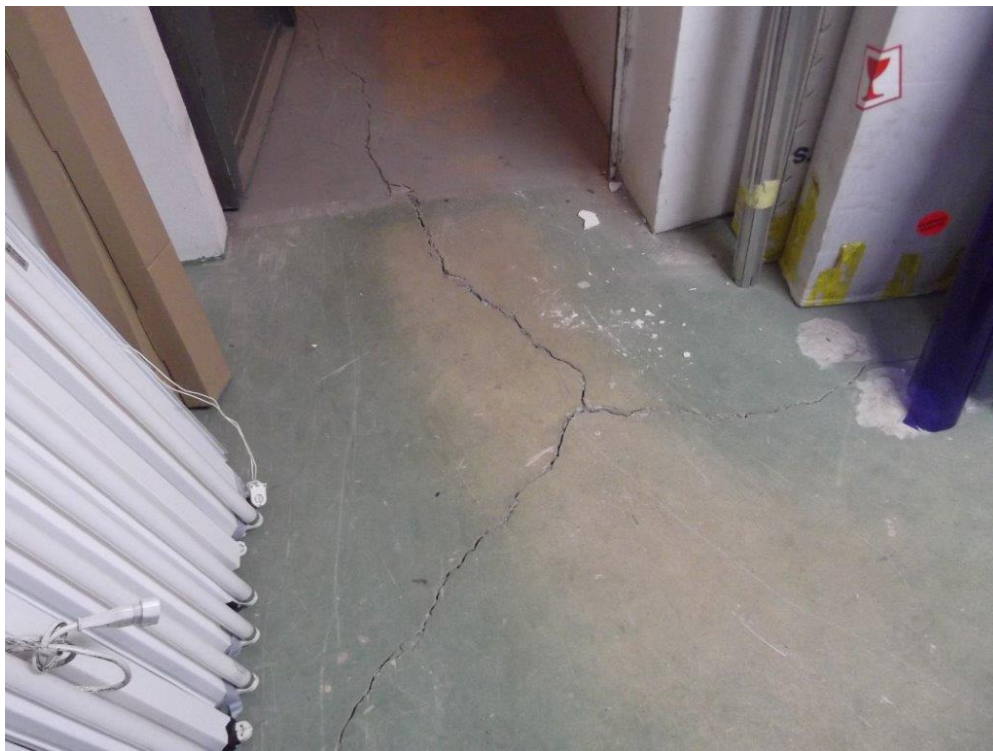
Fot. 4 Pęknięcie posadzki piwnic na skutek osiadania podłoża pod posadzką. W tym miejscu występuje koncentracja obciążeń od ścianek

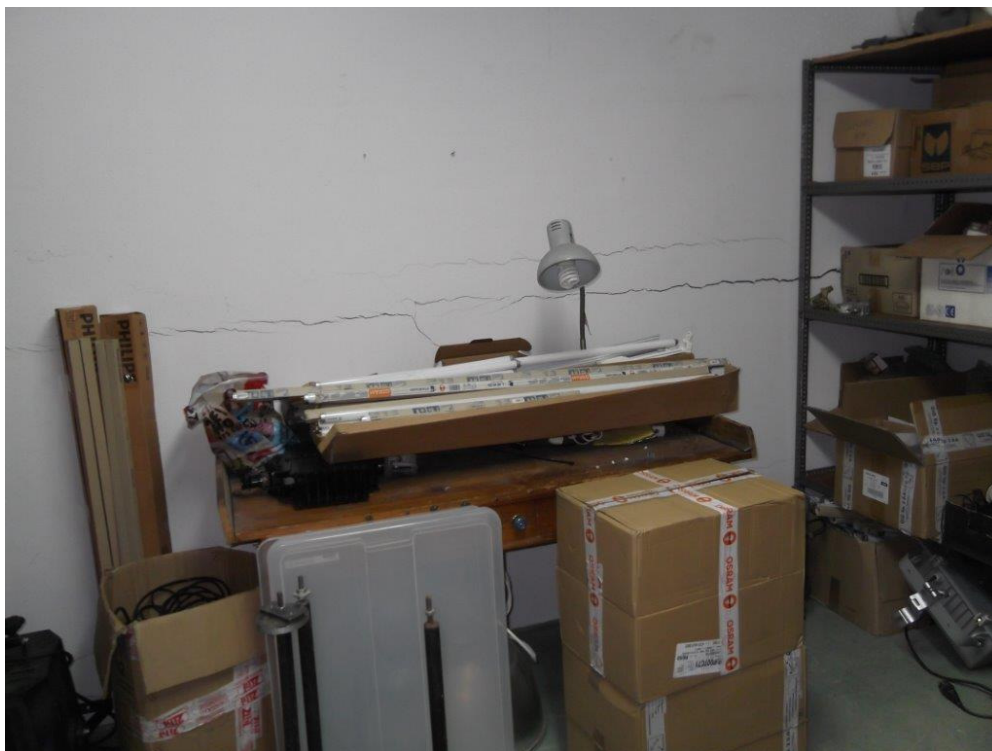
Fot. 5 Pęknięta ścianka działowa na skutek osiadania posadzki - piwnica

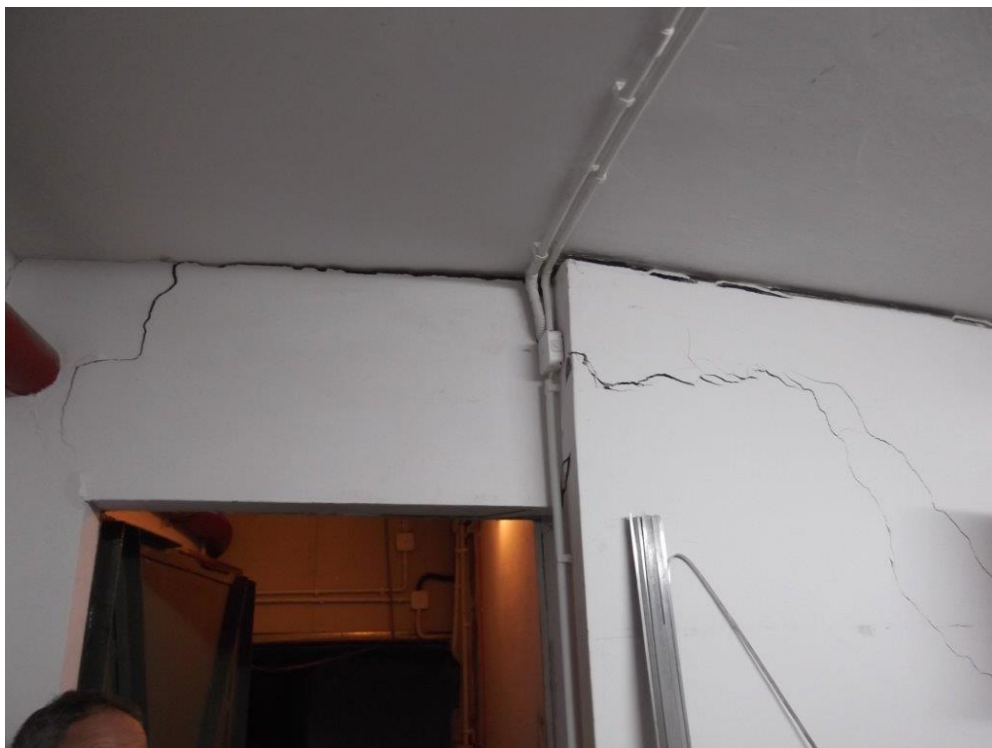
Fot. 6 Pęknięte i odspojone od stropu ścianki działowe na skutek osiadania posadzki – piwnica. Szczelina ma rozwartość około 1,0 cm.

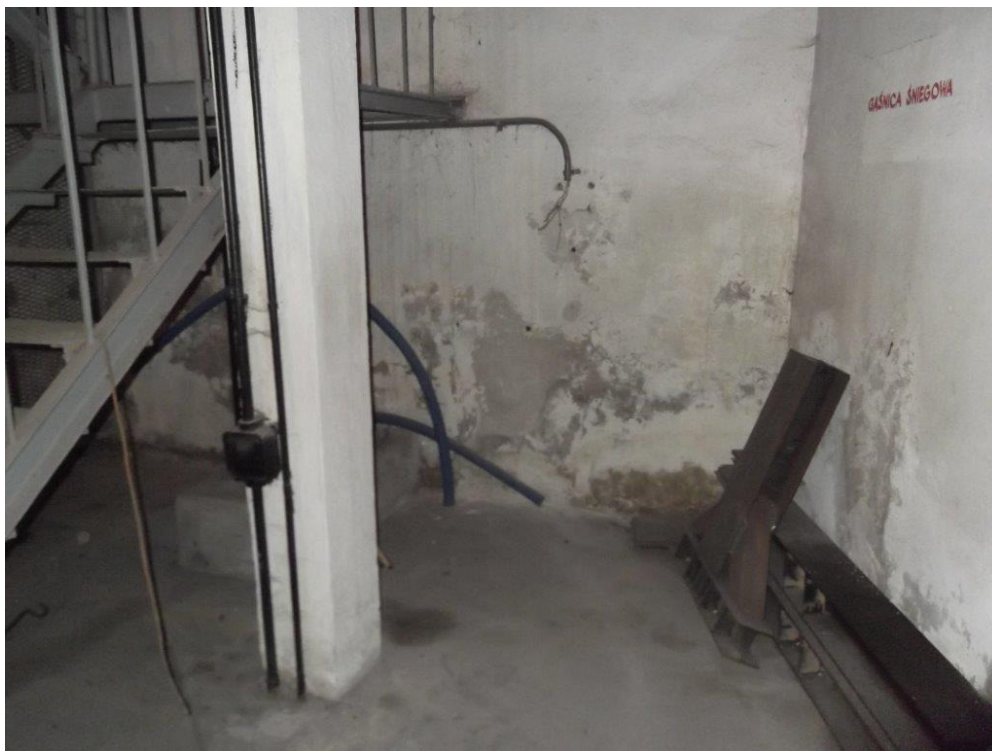
Fot. 7 Zawilgocona ściana wewnętrzna piwnic. Najniższy poziom pod sceną w pomieszczeniu mechanizmu obracania sceny.

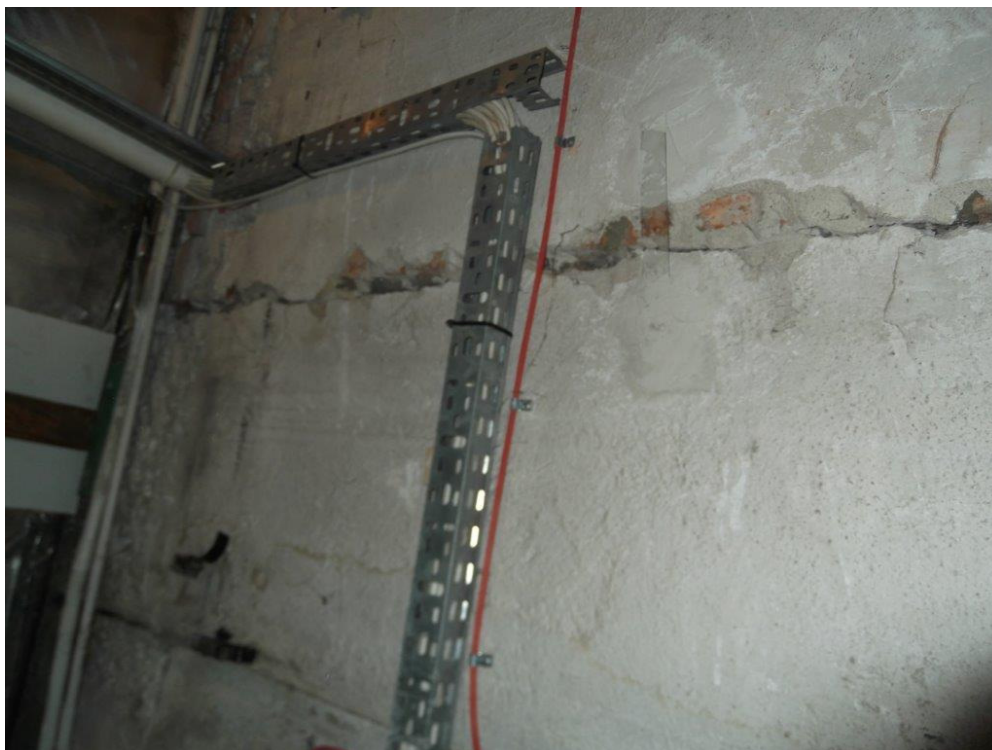
Fot. 8 Pęknięcie w ścianie na styku wentylatorowi z budynkiem głównym. Nie wykonstruowano tu dylatacji. W czasie prac remontowych zaleca się odsłonięcie szczeliny i zastosowania profilu maskującego. Nie ma to wpływa na nośność konstrukcji, ale może być potencjalnym miejscem przecieków.

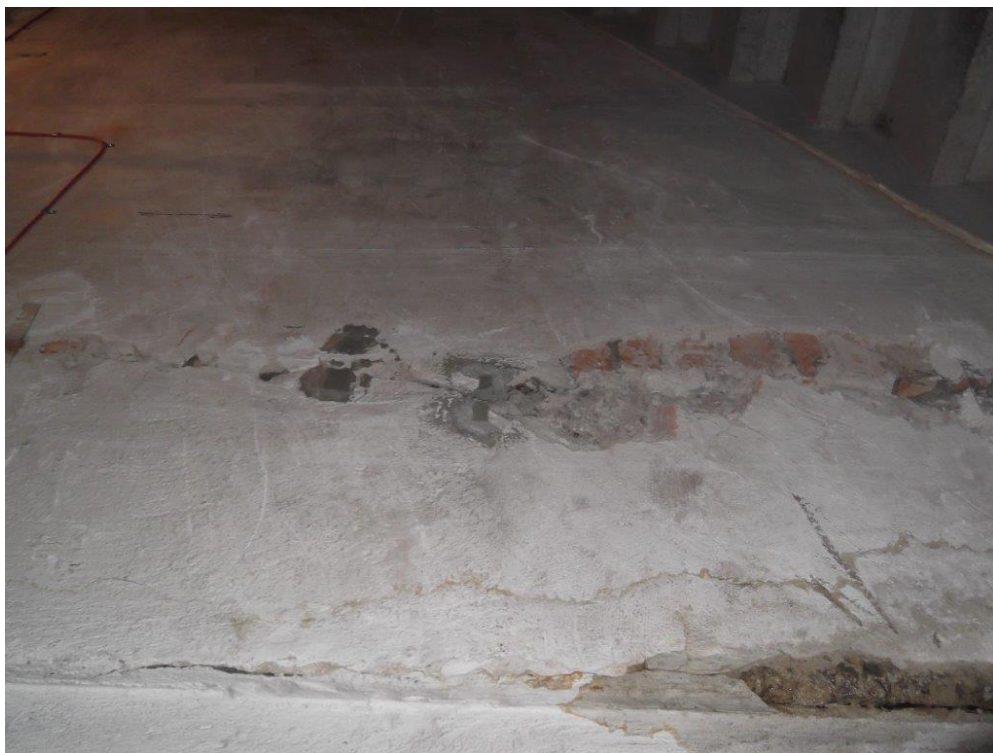
Fot. 9 Pęknięcie w ścianie na styku wentylatorowni z budynkiem głównym. Nie wykonstruowano tu dylatacji. W czasie prac remontowych zaleca się odsłonięcie szczeliny i zastosowania profilu maskującego. Nie ma to wpływa na nośność konstrukcji, ale może być potencjalnym miejscem przecieków.

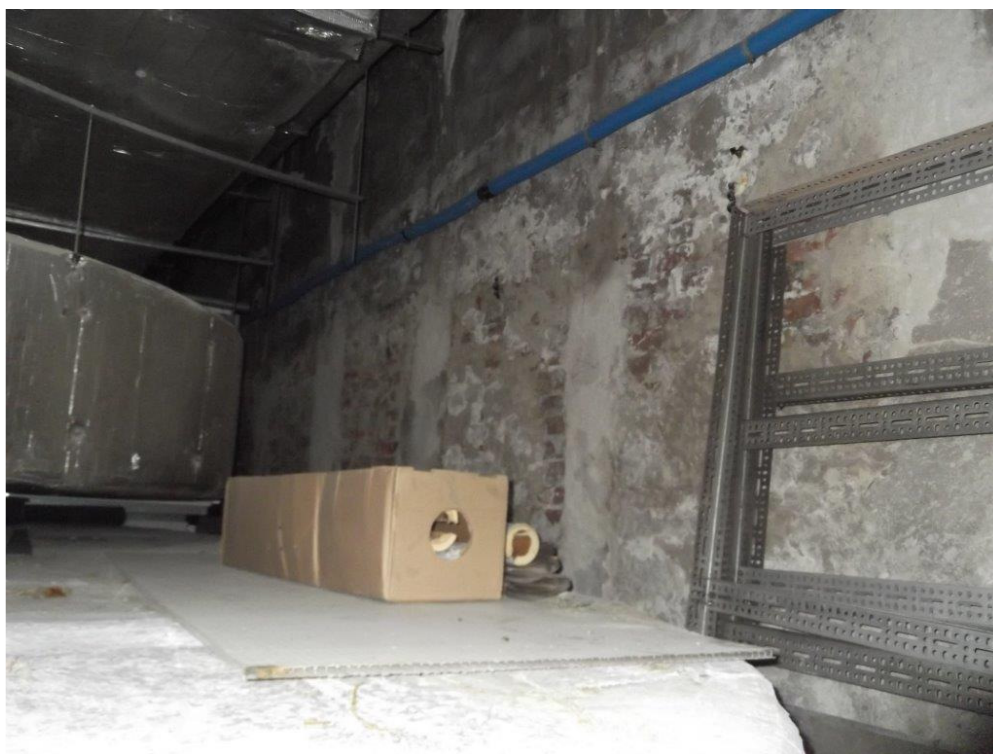
Fot. 10 Pozbawiona tynku ściana wentylatorowni w piwnicy na skutek dużej wilgotności. Widoczne odsłonięte rdzenie żelbetowe przejmujące parcie gruntu. Konieczne jest zaizolowanie i osuszenie ściany i zapewnienie prawidłowej wentylacji pomieszczenia.

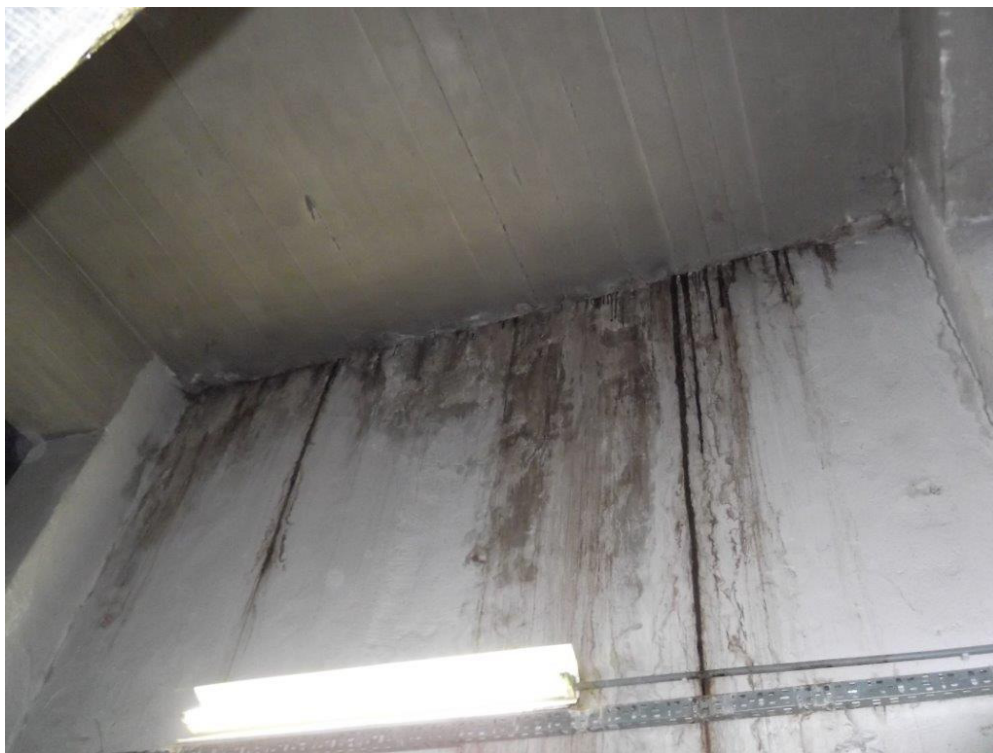
Fot. 11 Zacieki na ścianie w piwnicy. Nieszczelność lub brak izolacji na styku ściana-strop. W tym miejscu przedostają się wody opadowe spływające po zewnętrznej płaszczyźnie ściany piwnic.

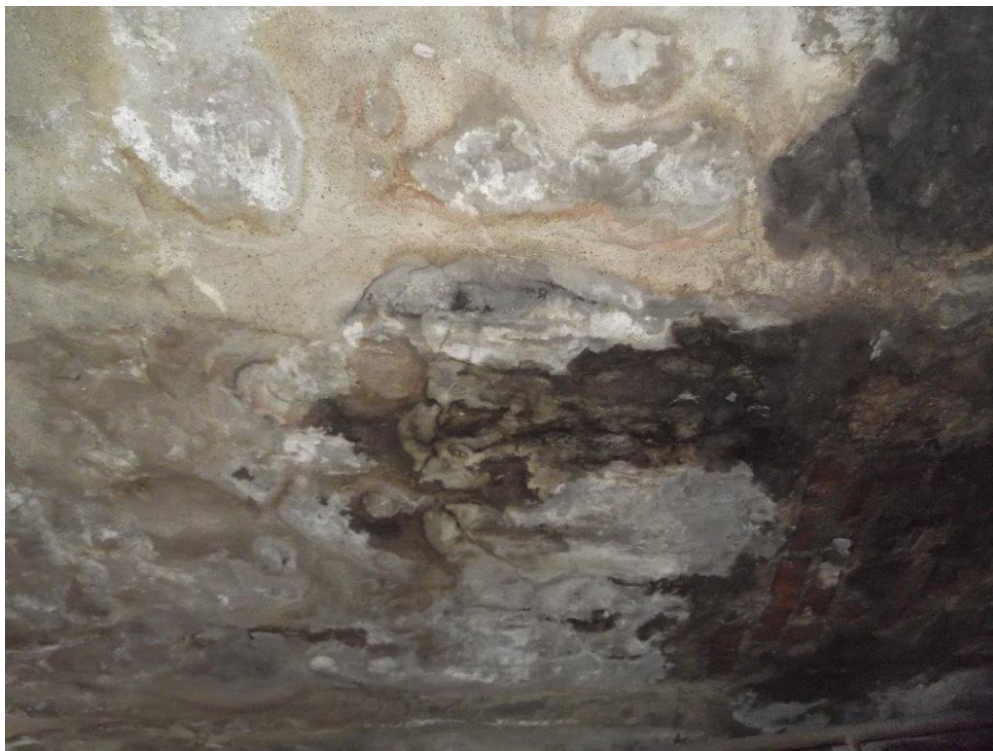
Fot. 12 Wykwity na ścianie zewnętrznej (komora powietrzna przy wentylatorowni). Widoczne są stałe, drobne przecieki wody przez ścianę.

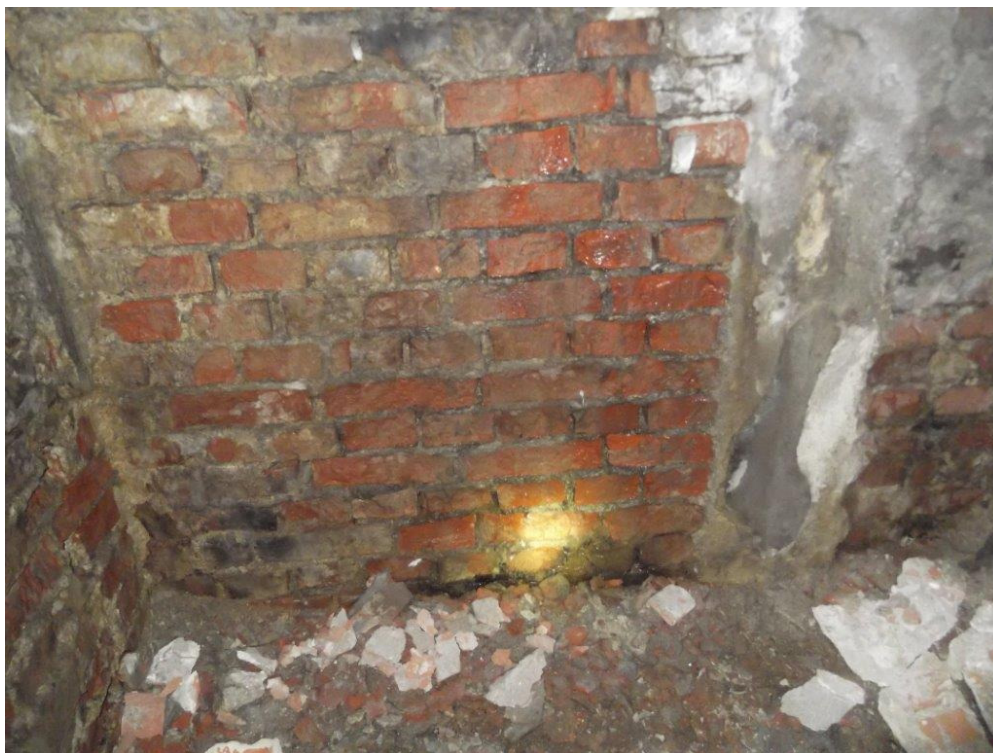
Fot. 13 Pozbawiona tynku ściana w komorze powietrznej przy wentylatorowi. Ściana jest stale zawilgacana.

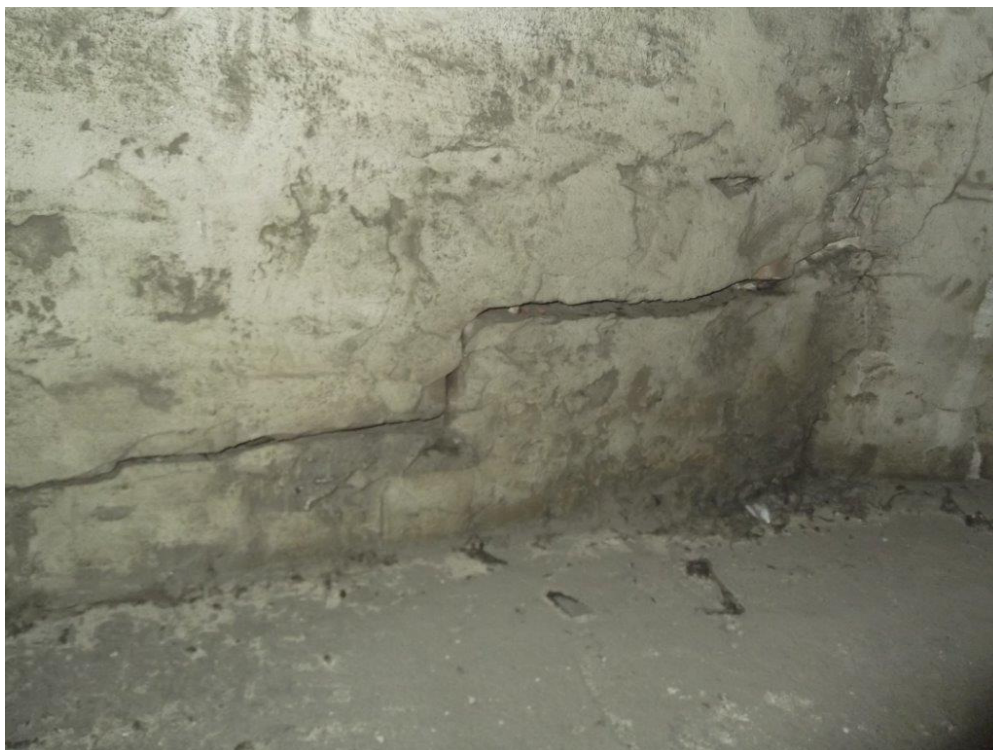
Fot. 14 Pęknięcie w ścianie wydzielającej komorę powietrzną na skutek osiadania podłoża. Ściana jest ustawiona na posadzce jak ściana działowa.

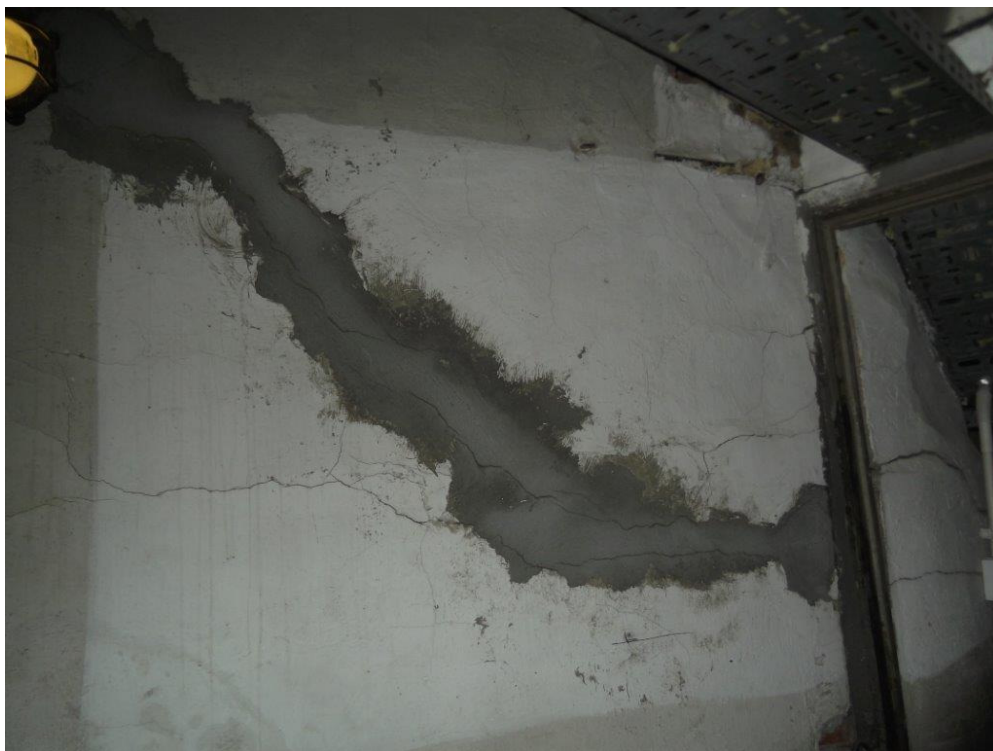
Fot. 15 Rysy na ścianie działowej. Widać nieskuteczność napraw powierzchniowych, co wskazuje na ciągłą aktywność rys.

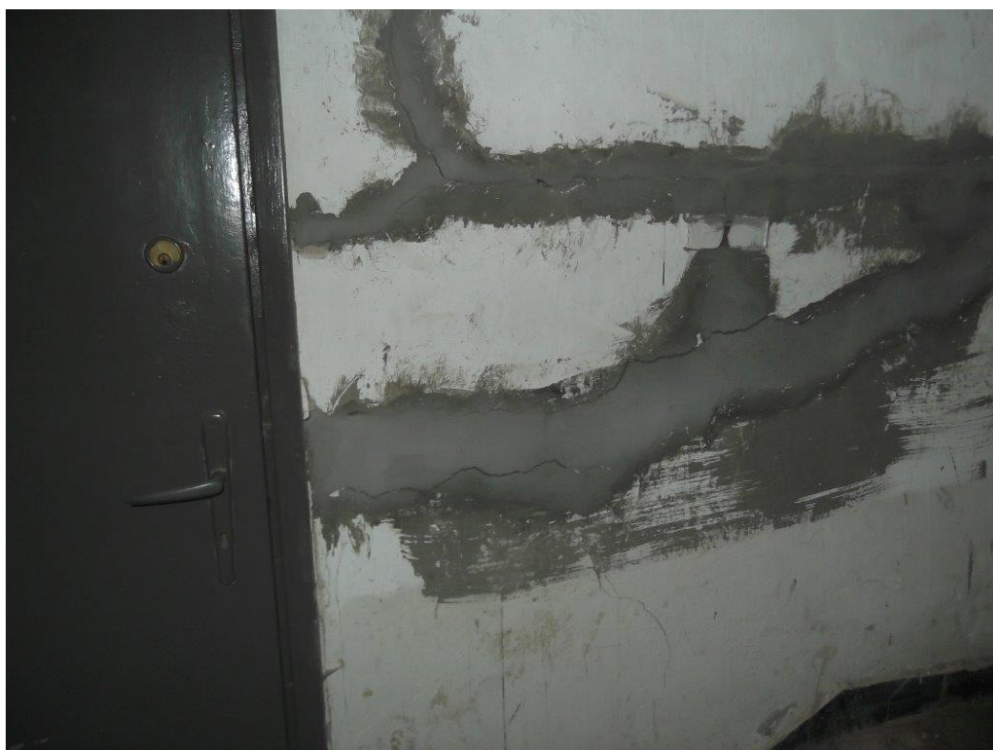
Fot. 16 Rysy na ścianie działowej. Widać nieskuteczność napraw powierzchniowych, co wskazuje na ciągłą aktywność rys.

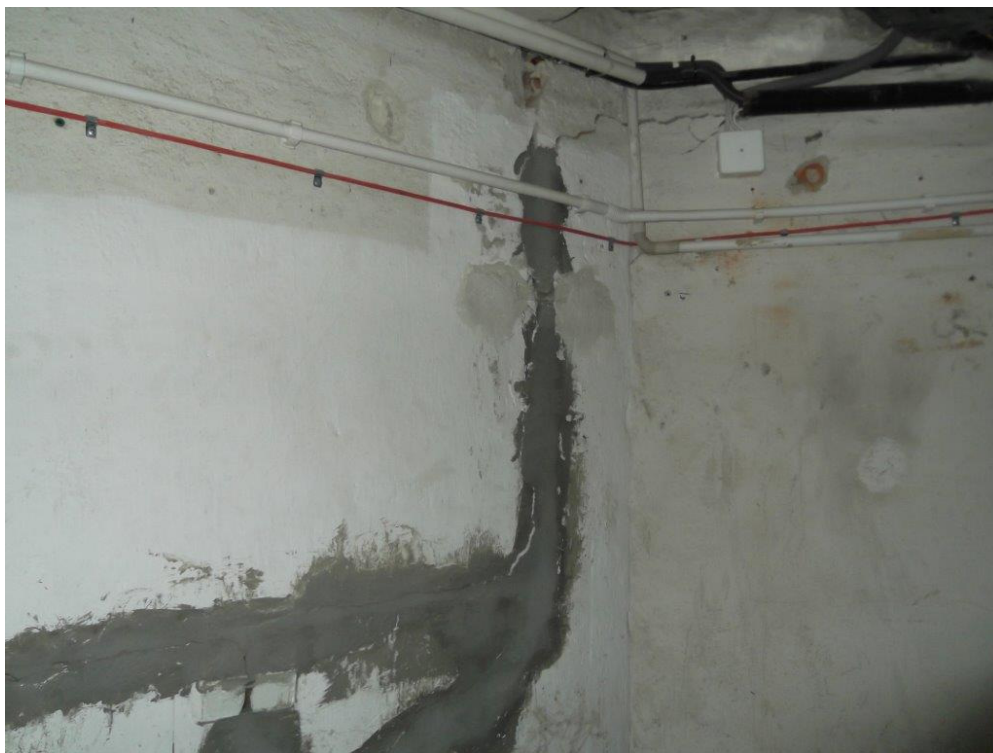
Fot. 17 Rysy na ścianie działowej. Widać nieskuteczność napraw powierzchniowych, co wskazuje na ciągłą aktywność rys.

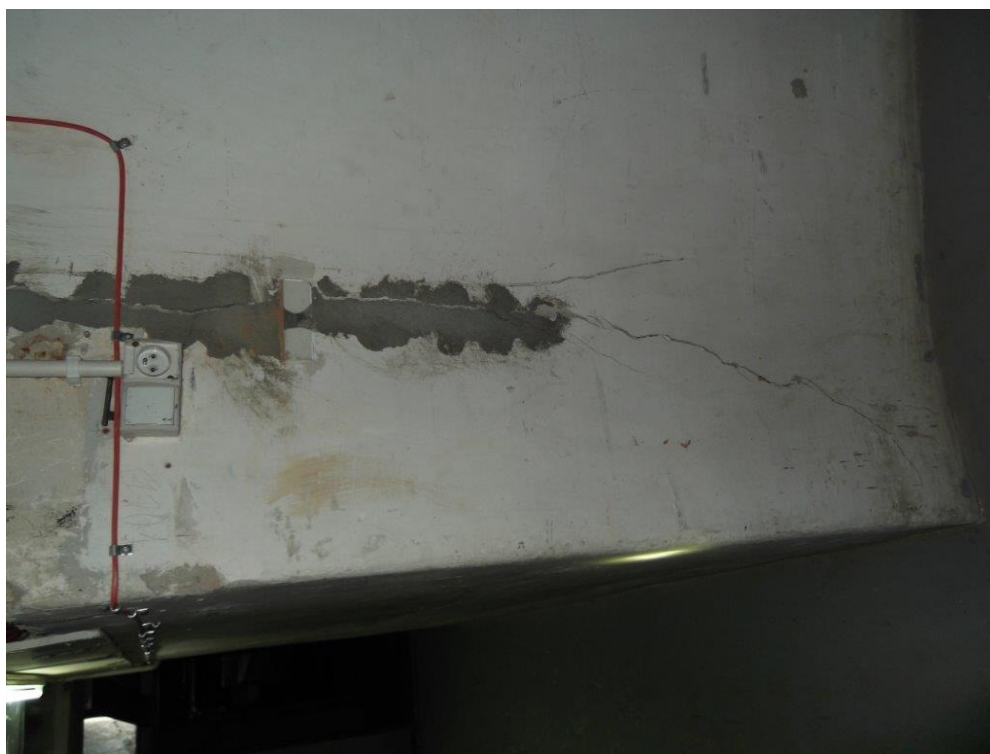
Fot. 18 Rysy  
na ścianie

działowej. Widać nieskuteczność napraw powierzchniowych, co wskazuje na ciągłą aktywność rys.

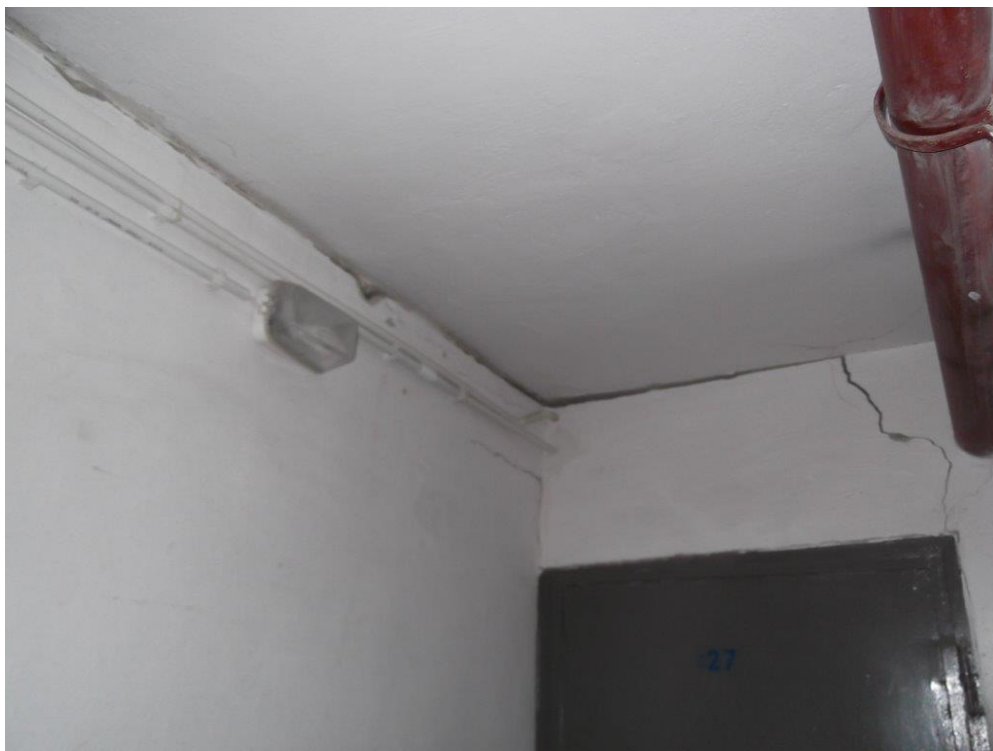
Fot. 19 Rysy na ścianie działowej. Widać nieskuteczność napraw powierzchniowych, co wskazuje na ciągłą aktywność rys.

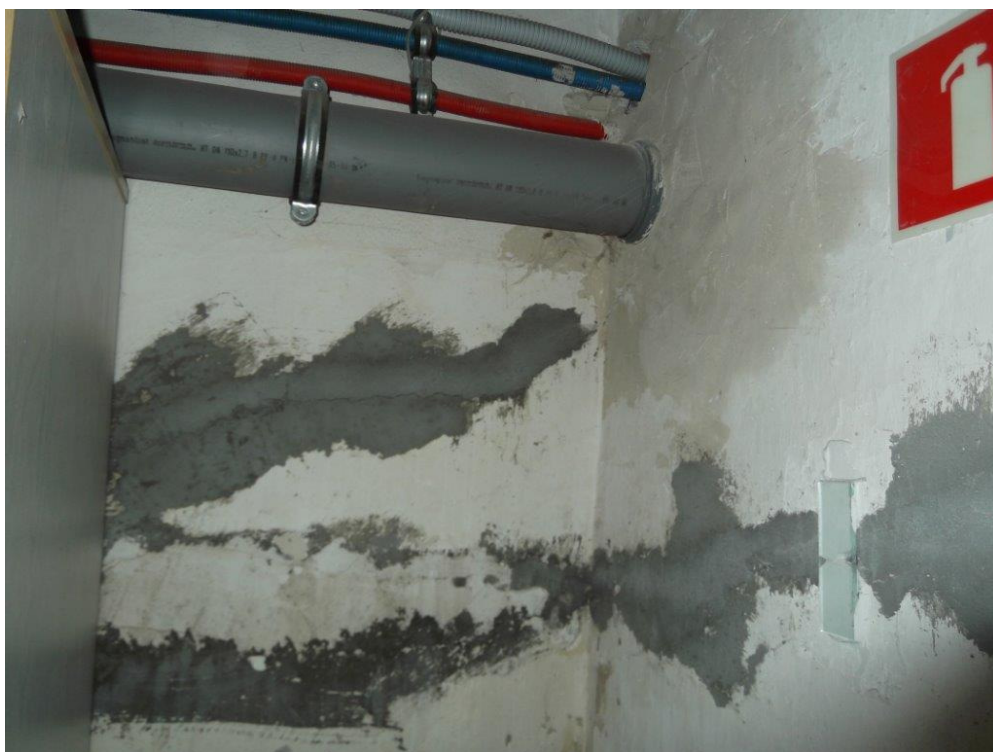
Fot. 20 Rysy na ścianie działowej. Widać nieskuteczność napraw powierzchniowych, co wskazuje na ciągłą aktywność rys.

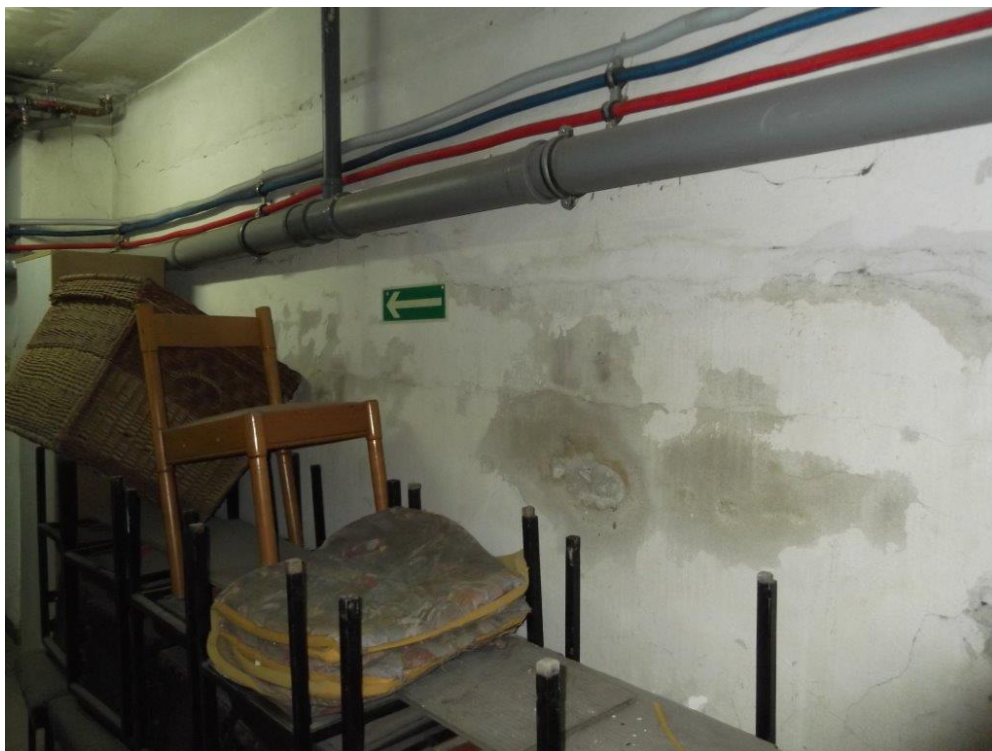
Fot. 21 Rysy na ścianie działowej. Widać zawilgocenie ściany..

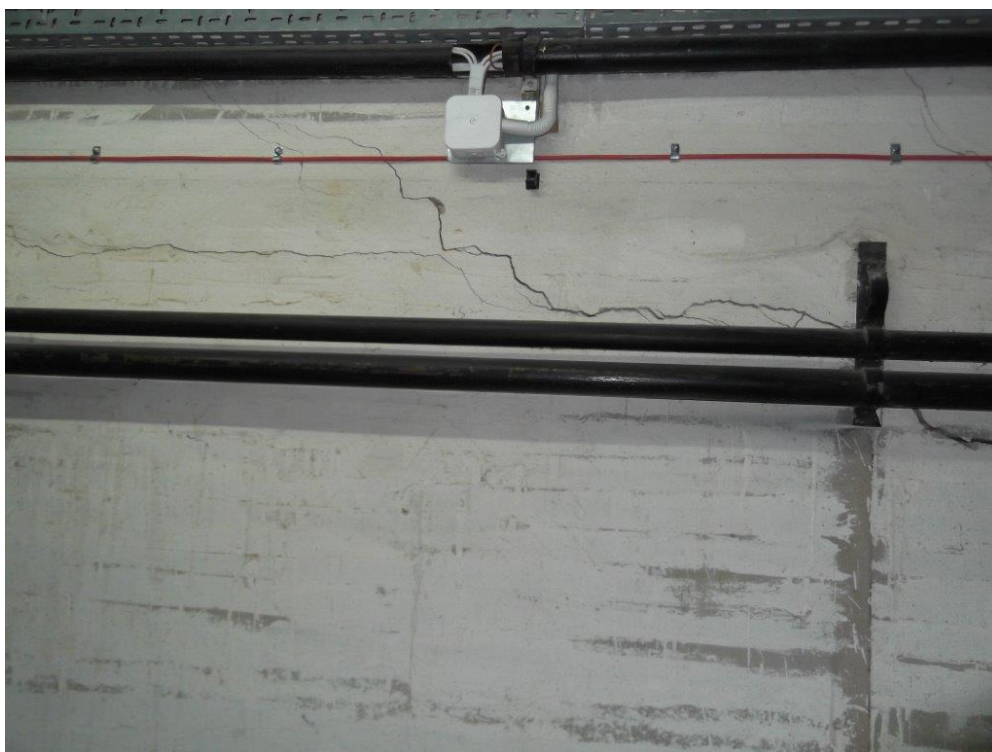
Fot. 22 Rysy na ścianie działowej.

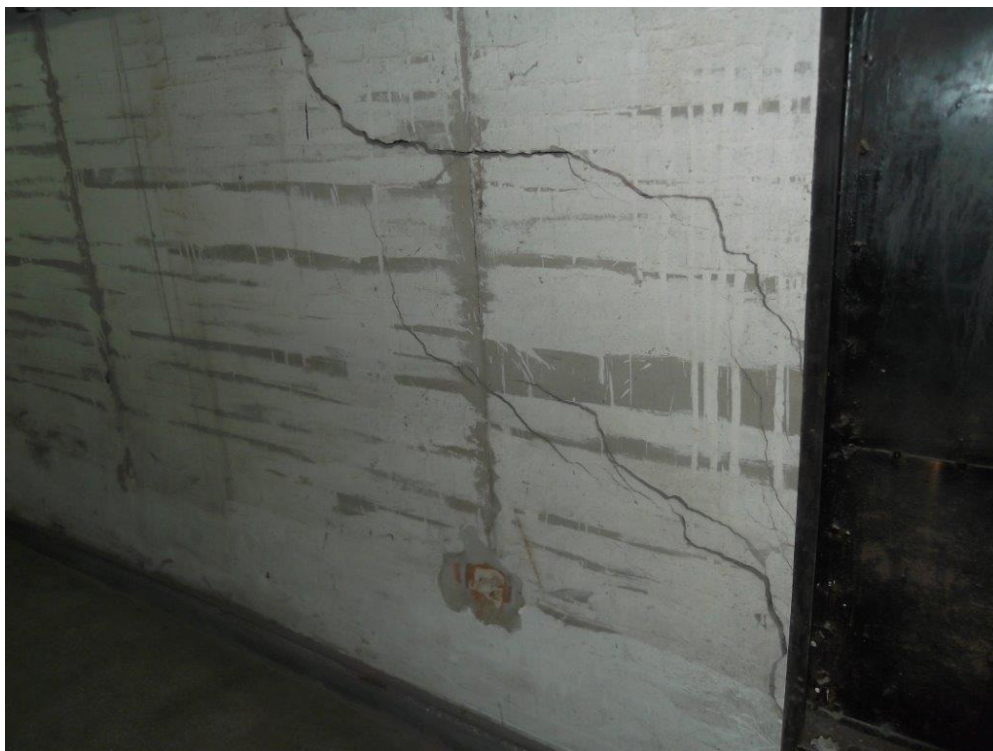
Fot. 23 Rysy na ścianie działowej.

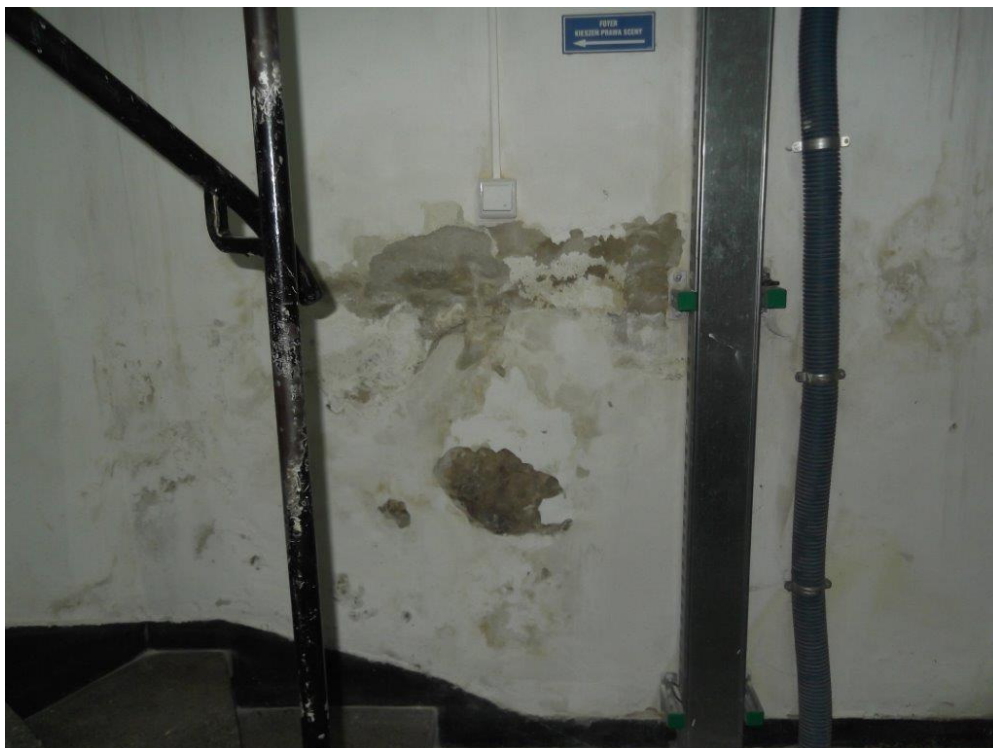
Fot. 24 Zawilgocenie ściany zewnętrznej przy schodach prowadzących do wentylatorowni.

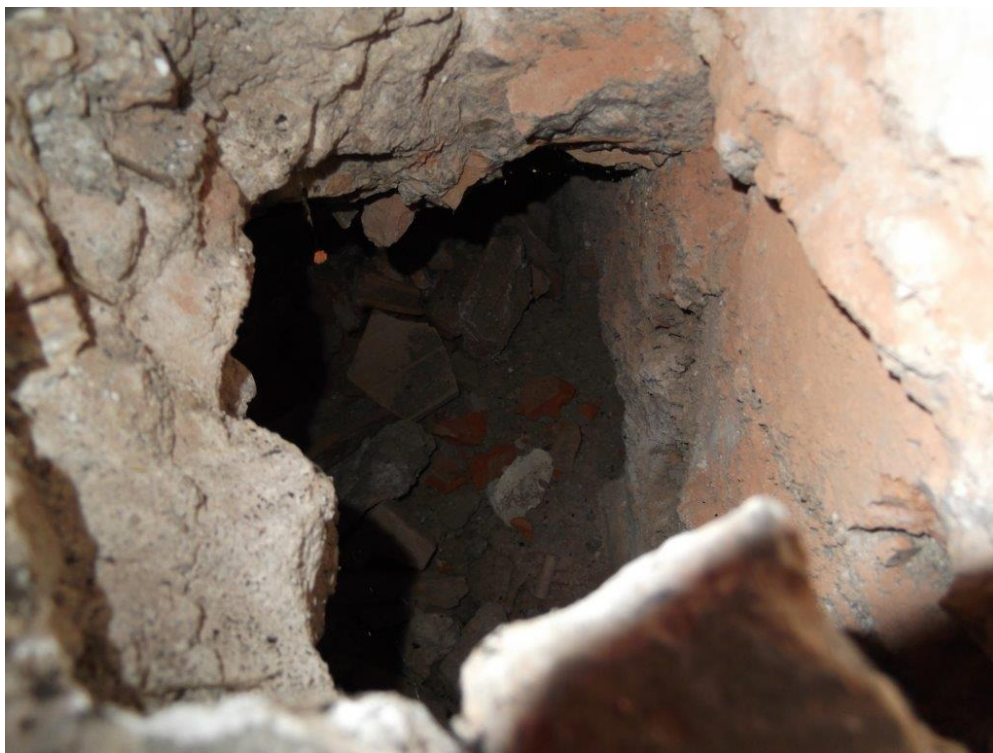
Fot. 25 Odkrywka posadzki. Widoczna pustka pod posadzką oraz materiał użyty na zasypkę – gruz ceglany

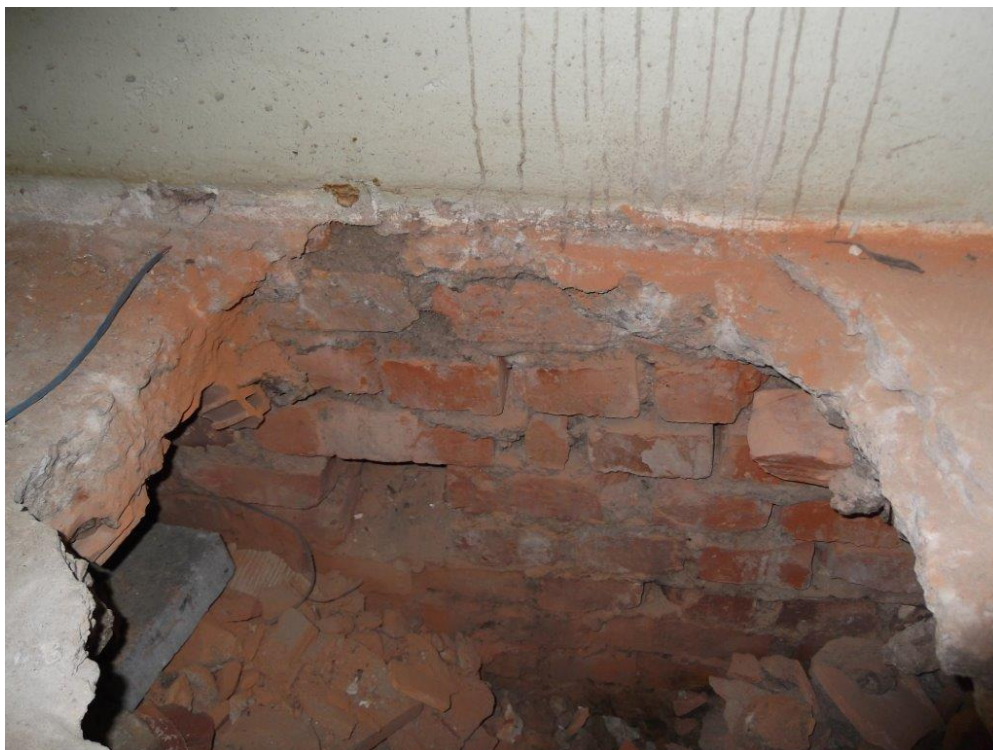
Fot. 26 Odkrywka posadzki. Widoczna pustka pod posadzką oraz materiał użyty na zasypkę – gruz ceglany. Posadzka nie jest zbrojona

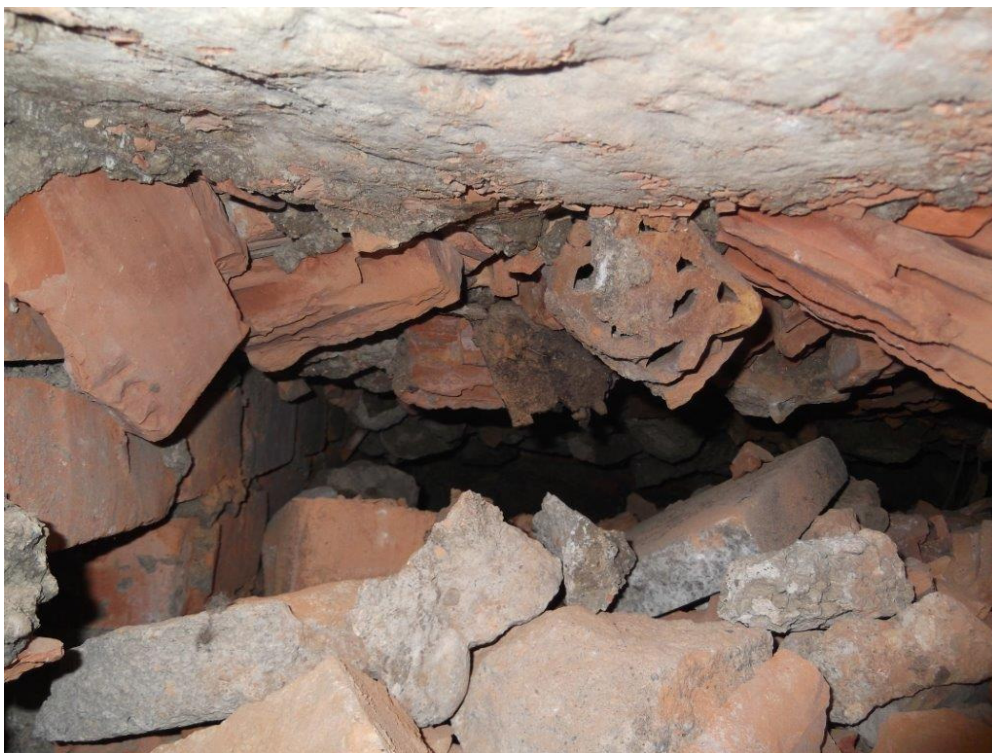
Fot. 27 Odkrywką posadzki. Widoczna pustka pod posadzką oraz materiał użyty na zasypkę – gruz ceglany. Część materiału jest przyklejona do spodu płyty posadzkowej. Osiadanie w tym miejscu osiągnęło wartość ok. 20 cm

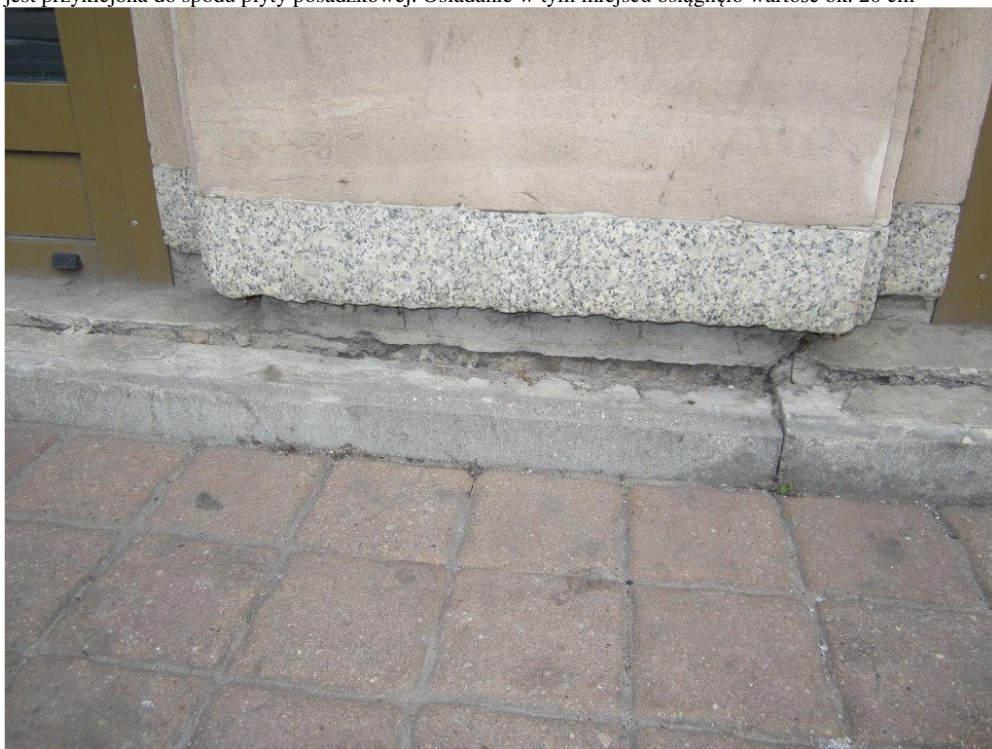
Fot. 28 Strefa cokołowa filara przy podcieniu. Widoczne osiadanie nawierzchni chodnika. Szczelina przy ścianie jest miejscem, przez które woda penetruje w grunt spływając po ścianie piwnic powodując jej zawilgocenie.

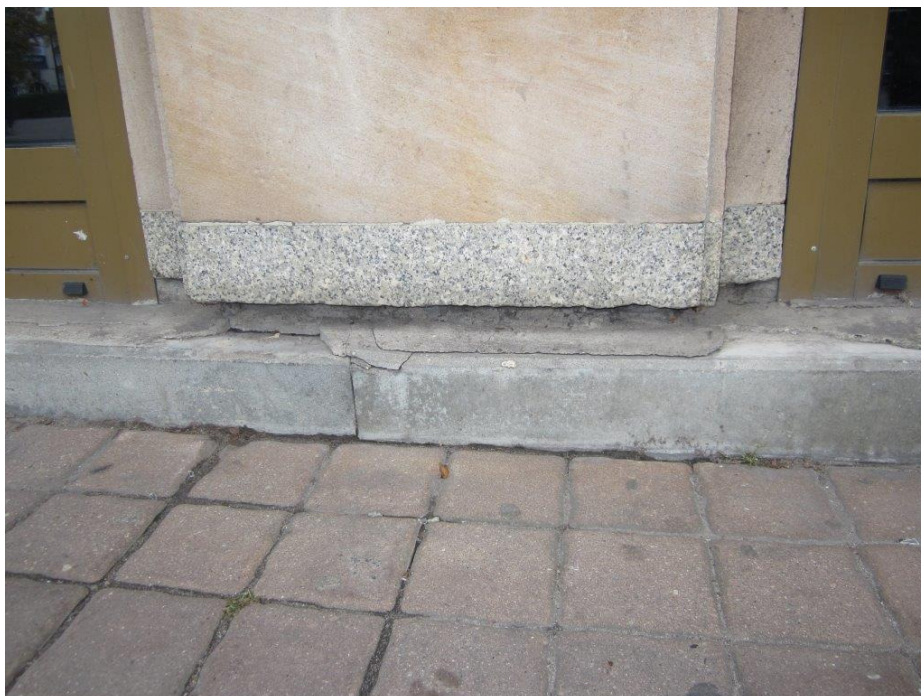
Fot. 29 Strefa cokołowa filara przy podcieniu. Widoczne osiadanie nawierzchni chodnika. Szczelina przy ścianie jest miejscem, przez które woda penetruje w grunt spływając po ścianie piwnic powodując jej zawilgocenie.
