## **EKSPERTYZA KONSTRUKCYJNA**

**TEATR WYBRZEŻE** ul. Świętego Ducha 2, 80-834 Gdańsk  
**Przebudowa i rozbudowa budynków Teatru Wybrzeże w Gdańsku**

**BUDYNEK SCENY MALARNIA I PRZEJŚCIA BRAMNEGO ORAZ  
PIWNICE BUDYNKU GŁÓWNEGO TEATRU**

**EKSPERTYZA TECHNICZNA**  
**DOTYCZĄCA STANU TECHNICZNEGO**  
**BUDYNKU „STAREJ APTEKI”, „SCENY MALARNIA” ORAZ PIWNIC BUDYNKU GŁÓWNEGO**  
**PAŃSTWOWEGO TEATRU WYBRZEŻE W GDAŃSKU**  
**POD KĄTEM PLANOWANEJ PRZEBUDOWY I REMONTU**

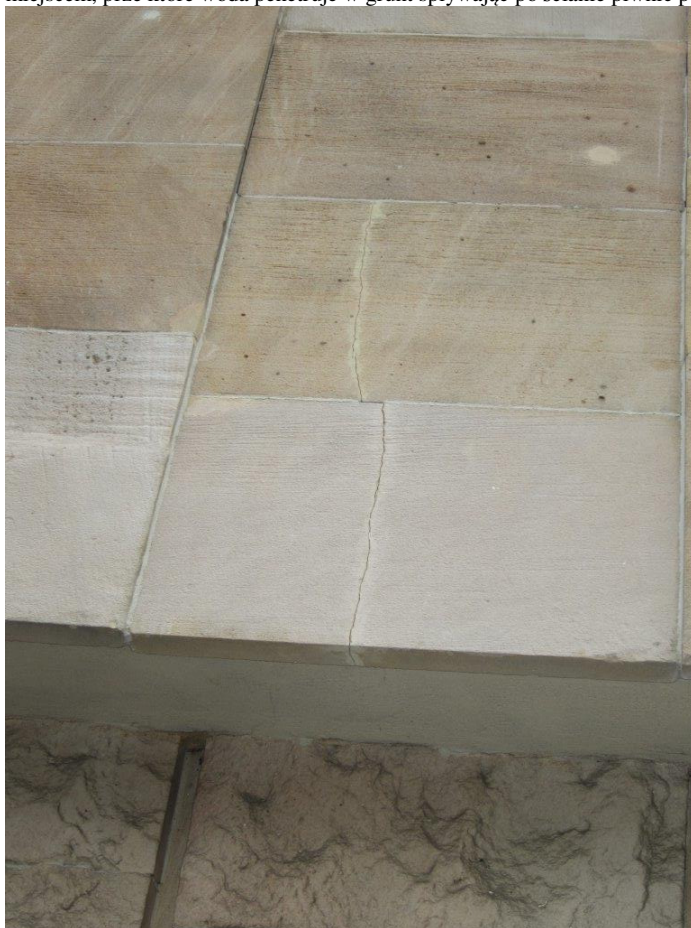
Fot. 30 Spękana okładzina elewacyjn – w czasie remontu konieczny jest przegląd mocowania okładzin

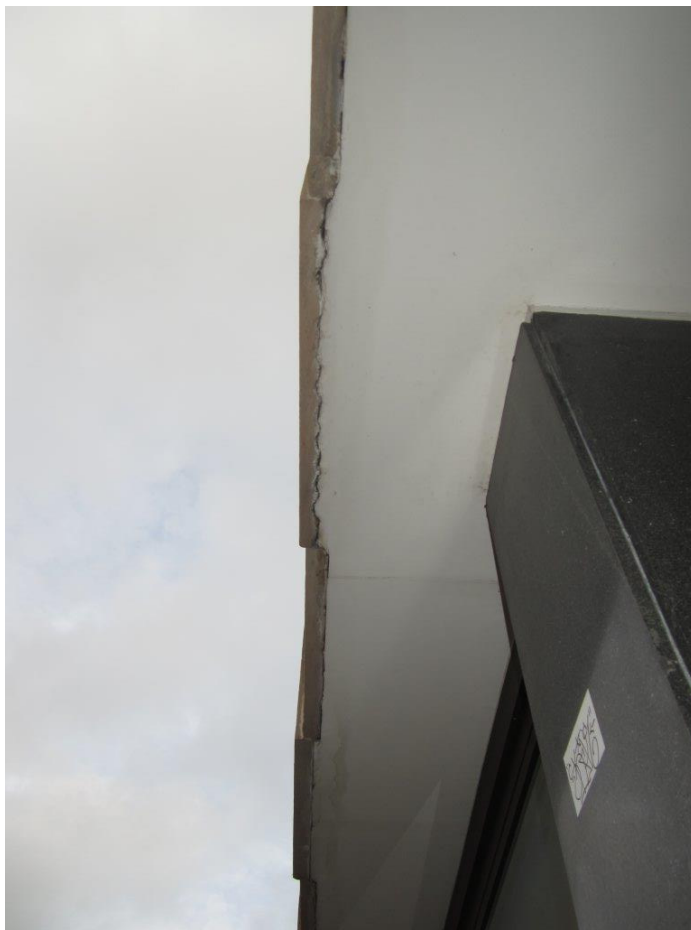
Fot. 31 Odspojona okładzina elewacyjna – w czasie remontu konieczny jest przegląd mocowania okładzin

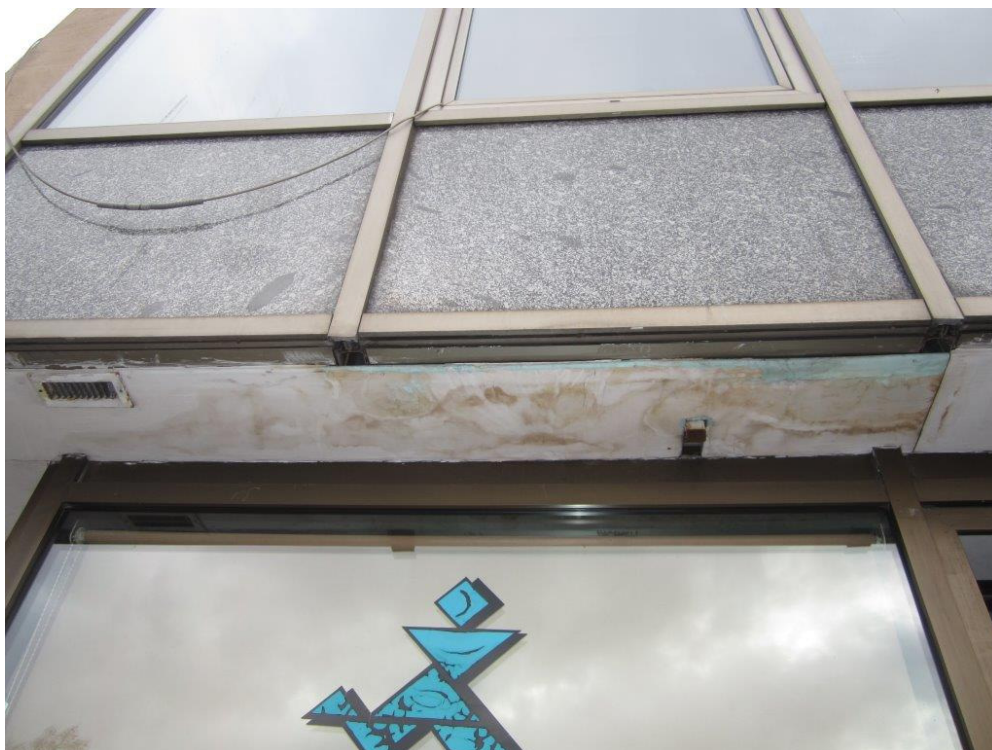
Fot. 32 Zacieki na nadprożu. Woda najprawdopodobniej przenika przez styki fasady.

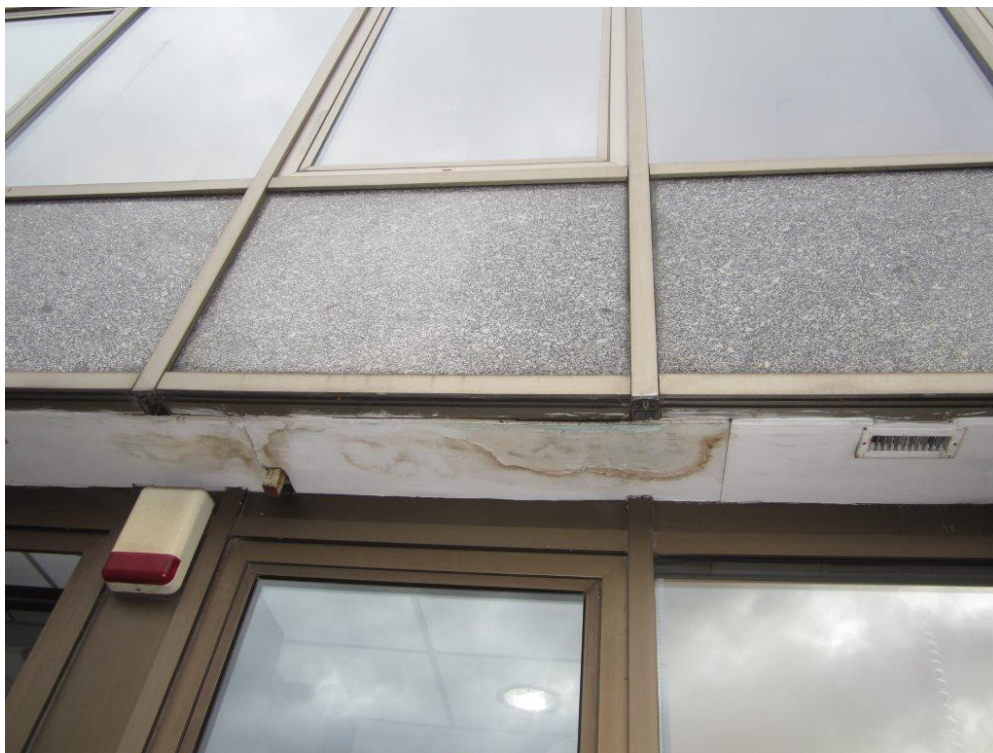
Fot. 33 Zacieki na nadprożu. Woda najprawdopodobniej przenika przez styki fasady.

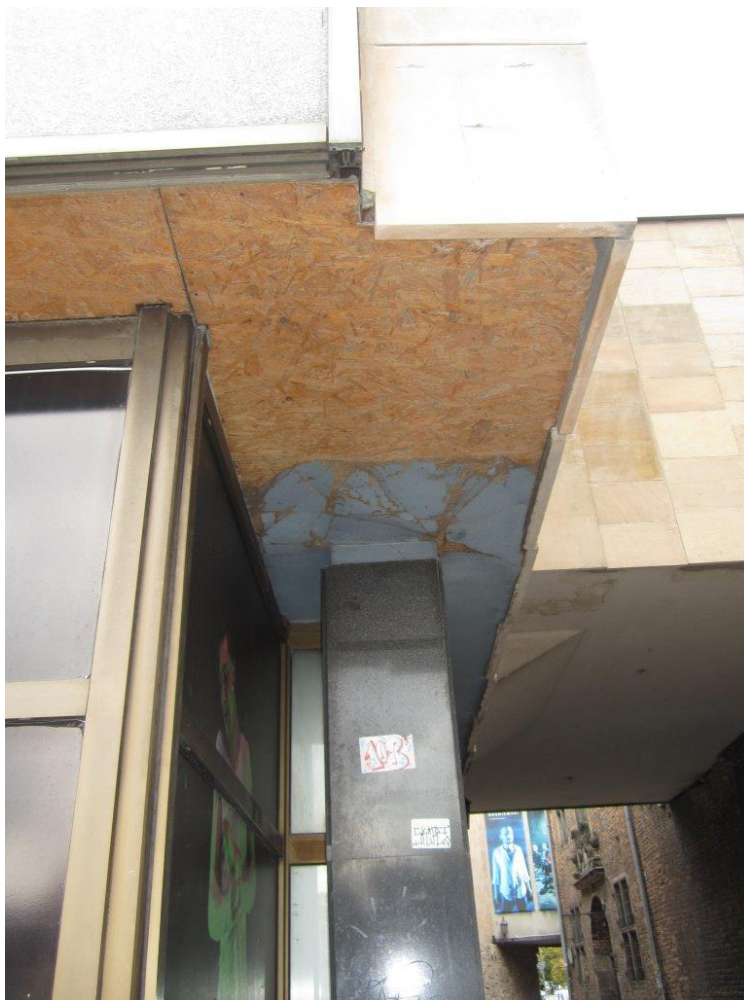
Fot. 35 Zerwana obudowa w podcieniu. Tymczasowe naprawy płytą OSB

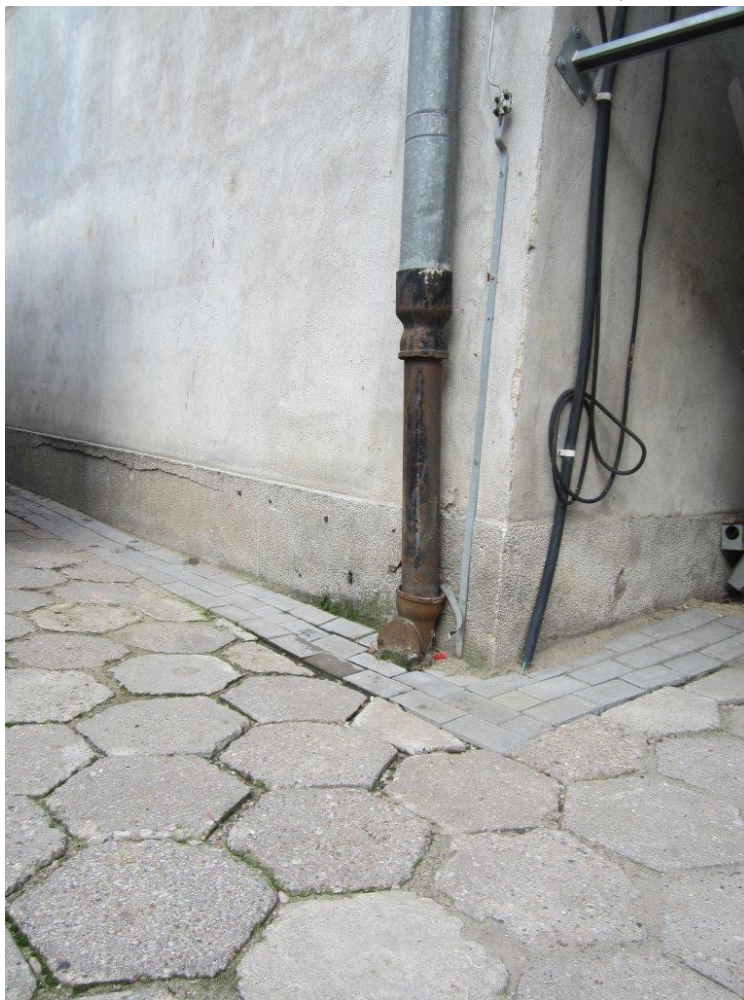
Fot. 36 Pozioma rysa w cokole w miejscu zamurowanego przejścia. Nieszczelne połączenie odcinków rury spustowej. Źle zamocowana rura do ściany.

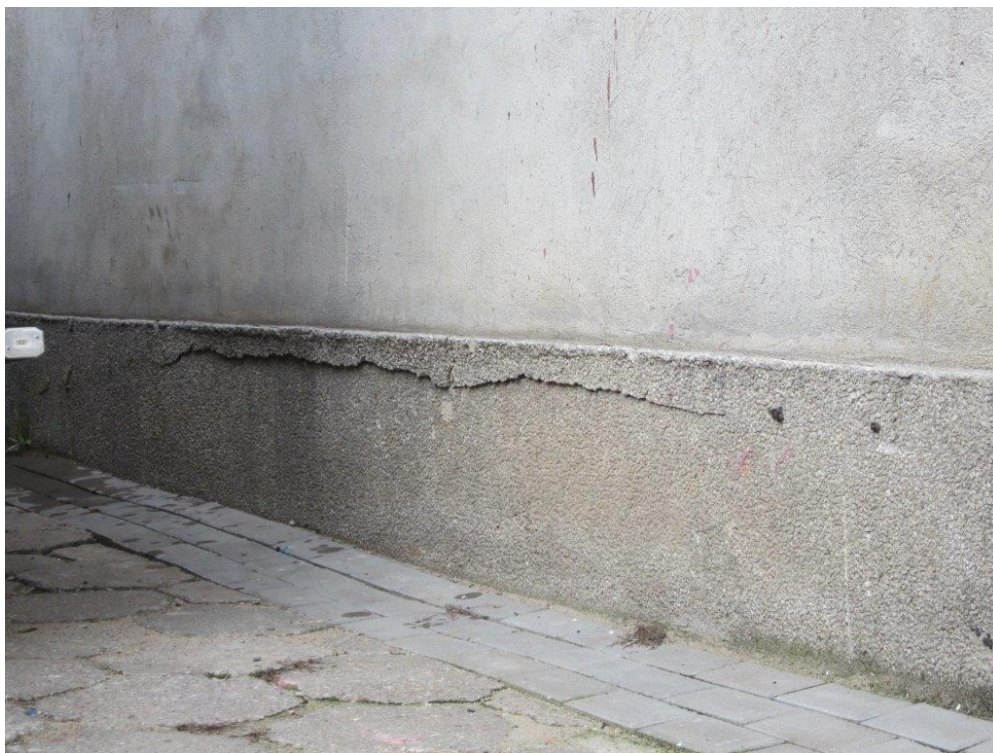
Fot. 37 Pozioma rysa w cokole w miejscu zamurowanego przejścia. .

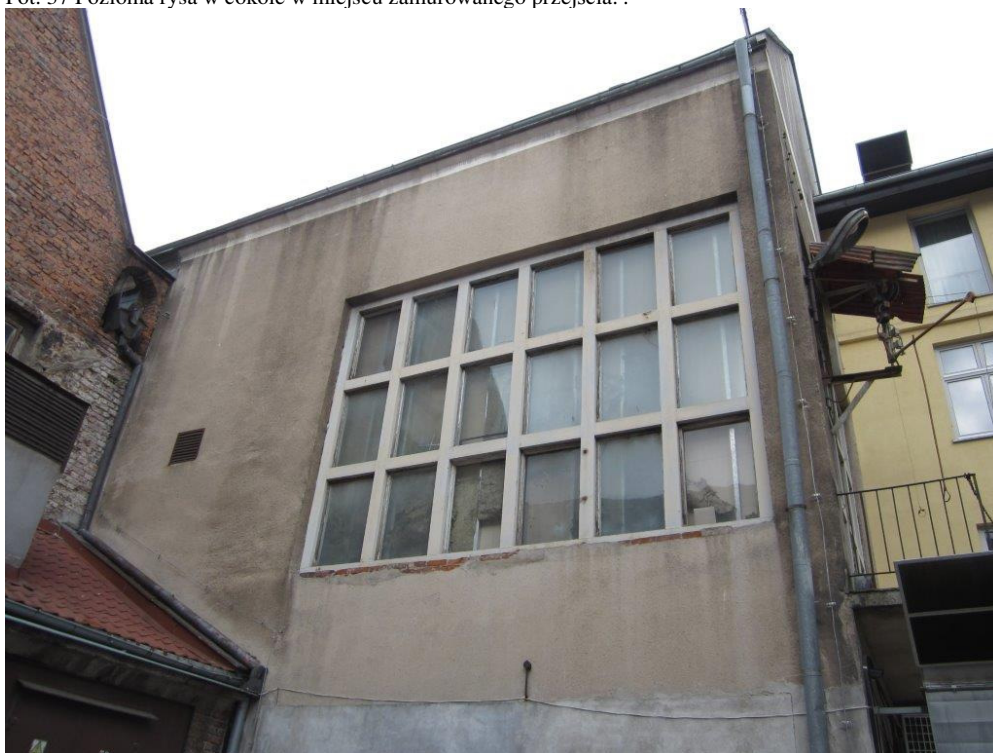
Fot. 38 Ściana budynku Malarni od strony Starej Apteki. Widoczne stare okna o niskich parametrach cieplnych. Okna są zaślepione od wewnątrz ponieważ w przestrzeni sceny Malarnia są niepotrzebne.

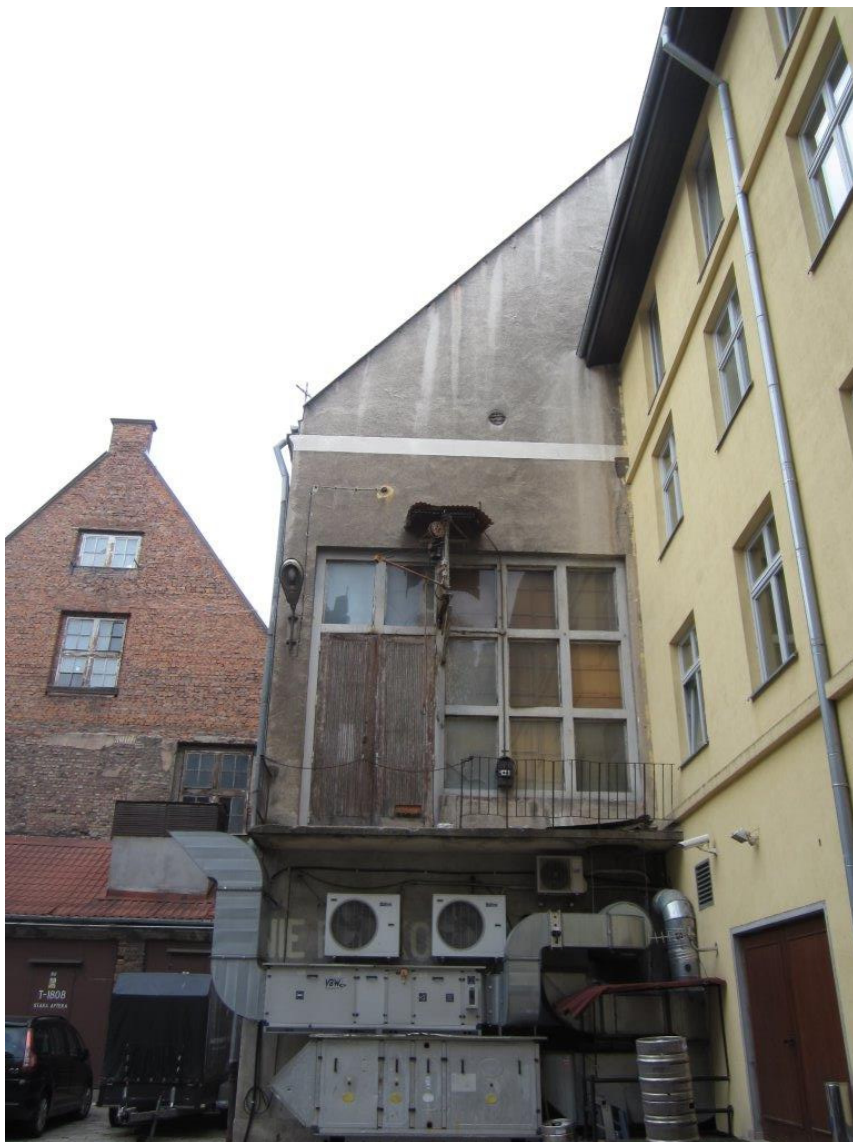
Fot. 39 Ściana budynku Malarni od strony podwórza. Widoczne stare okna i drzwi o niskich parametrach cieplnych. Okna są zaślepione od wewnątrz ponieważ w przestrzeni sceny Malarnia są niepotrzebne. Krawędź stropu niezabezpieczona balustradą. Wciągarka zamontowana na profilu okiennym.

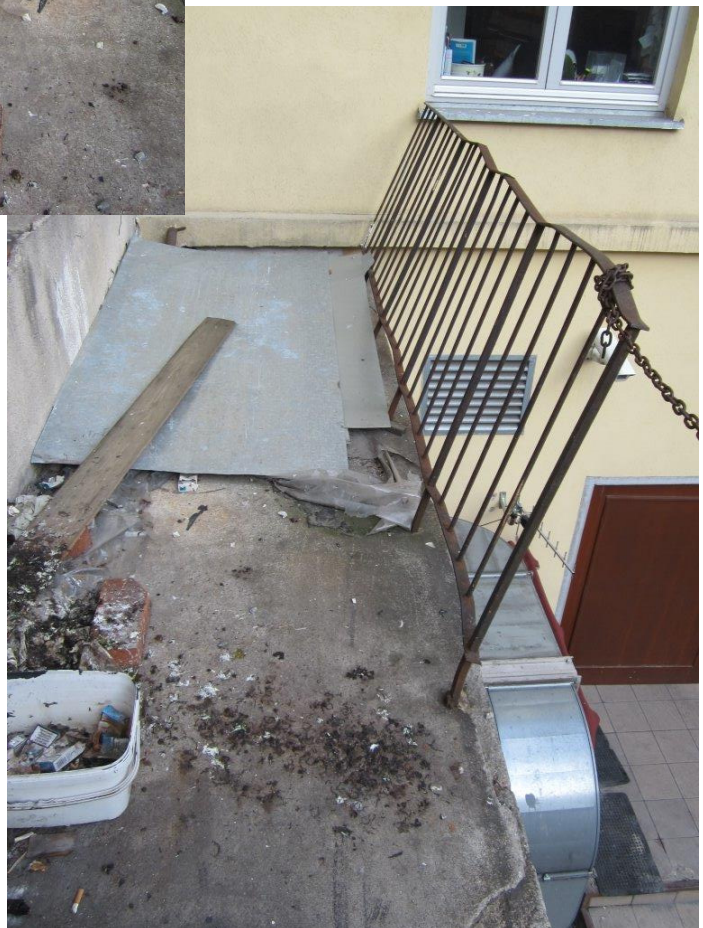
Fot. 40 Ściana budynku Malarni od strony podwórza. Widoczne stare okna i drzwi o niskich parametrach cieplnych. Brak obróbki parapetu. Okna są zaślepione od wewnątrz ponieważ w przestrzeni sceny Malarnia są niepotrzebne. Krawędź stropu

niezabezpieczona balustrada.

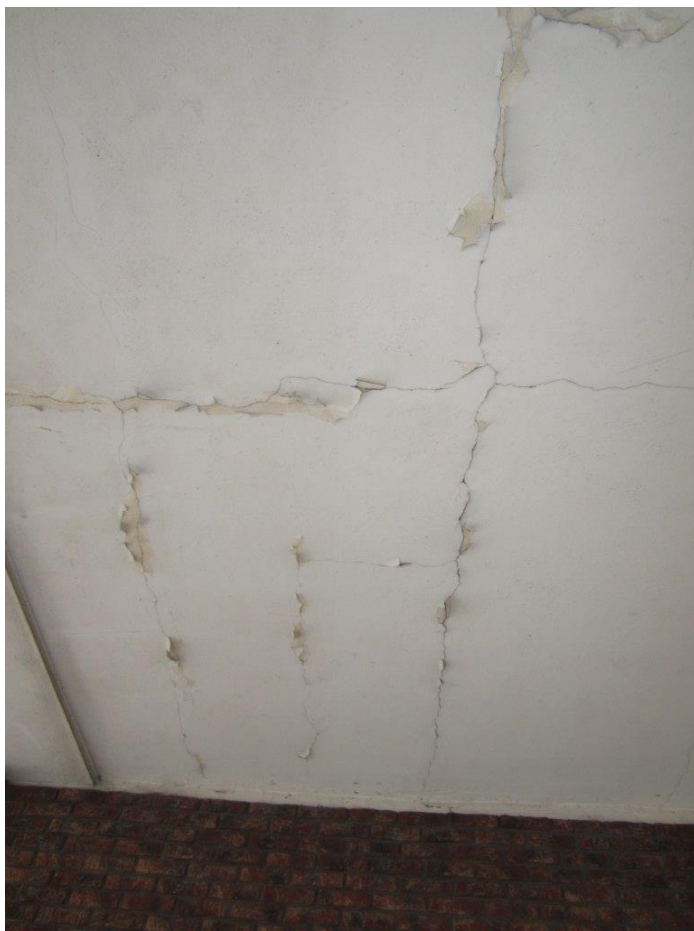
Fot. 41 Zarysowania tynków pod stropem łącznika Malarni. Najprawdopodobniej wykonano ocieplenie niezgodnie z technologią. Złe mocowanie płyt izolacyjnych, brak siatki pod tynkiem.

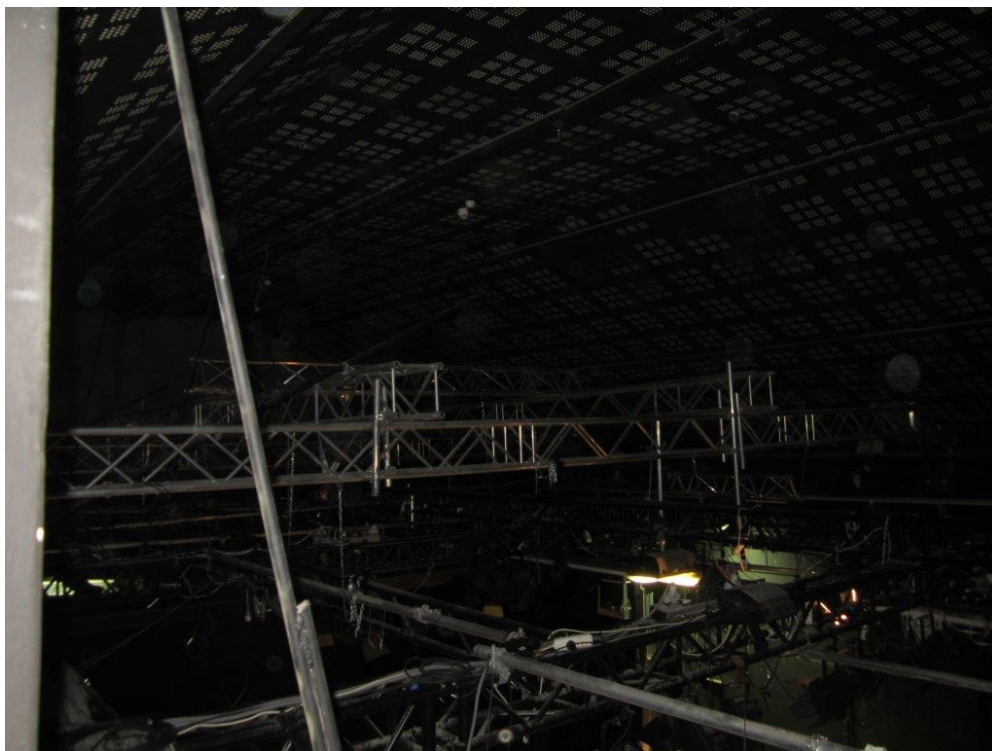
Fot. 43 Zabudowa pod dachem malarni. Widoczne sztankiety systemu oświetlenia. Stan techniczny nie budzi zastrzeżeń

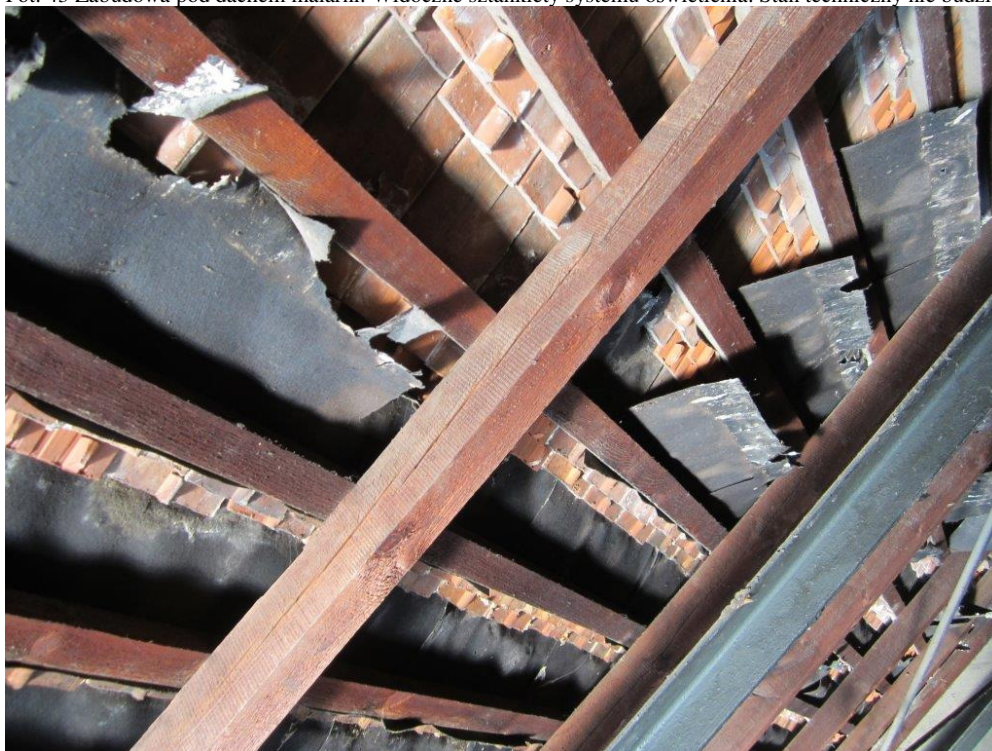
Fot. 44 Prowizoryczne doszczelnienia dachu malarni

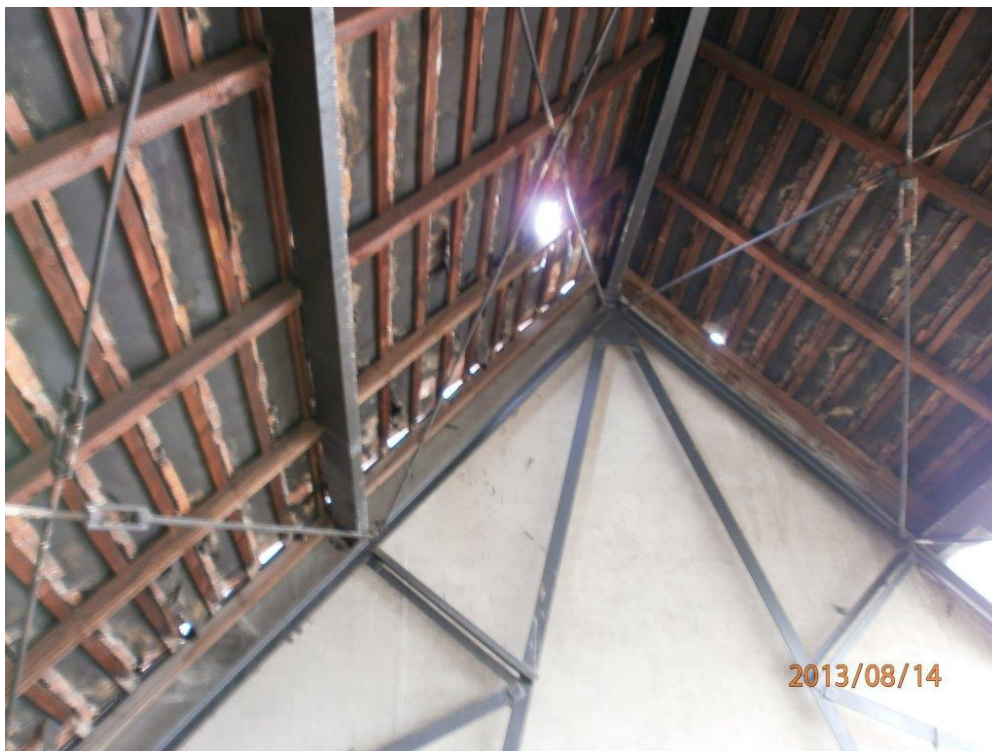
Fot. 45 Nieszczelny dach malarni, brak dachówek. Część napraw wykonana w 2013 roku jest nieskuteczna. Obecnie też w tych miejscach nadal występują nieszczelności

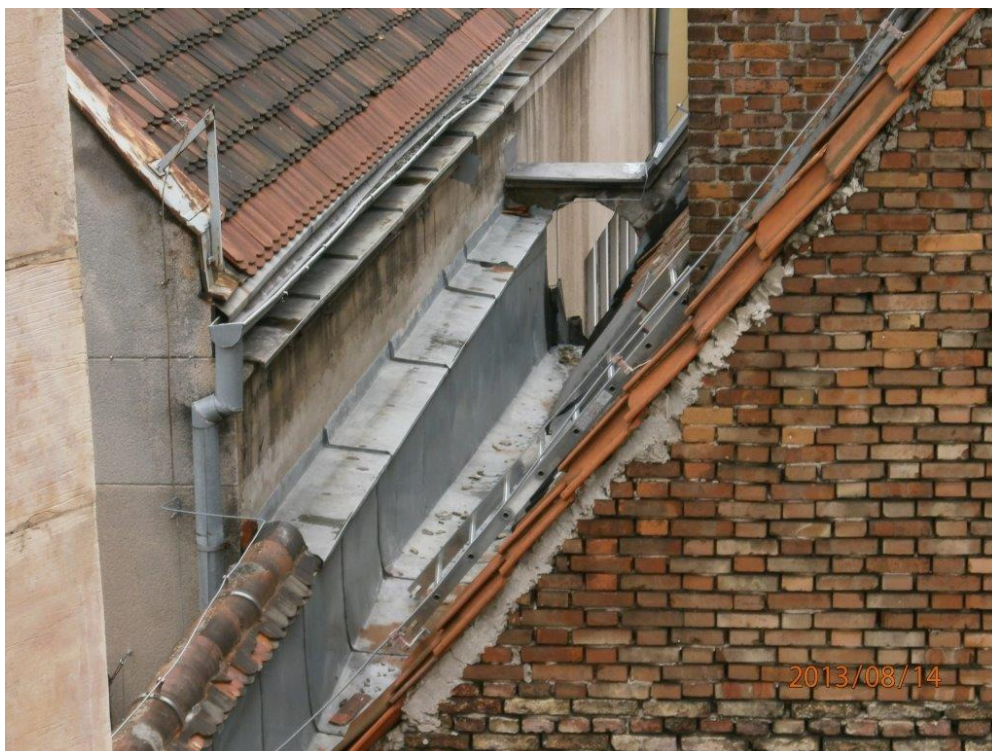
Fot. 46 Koryto odwodnieniowe Starej Apteki. Widoczna zdeformowana rynna dachowa Malarni. Brak zabezpieczeń przed zsuwaniem śniegu. Zacieki na ścianie malarni pod gzymssem.

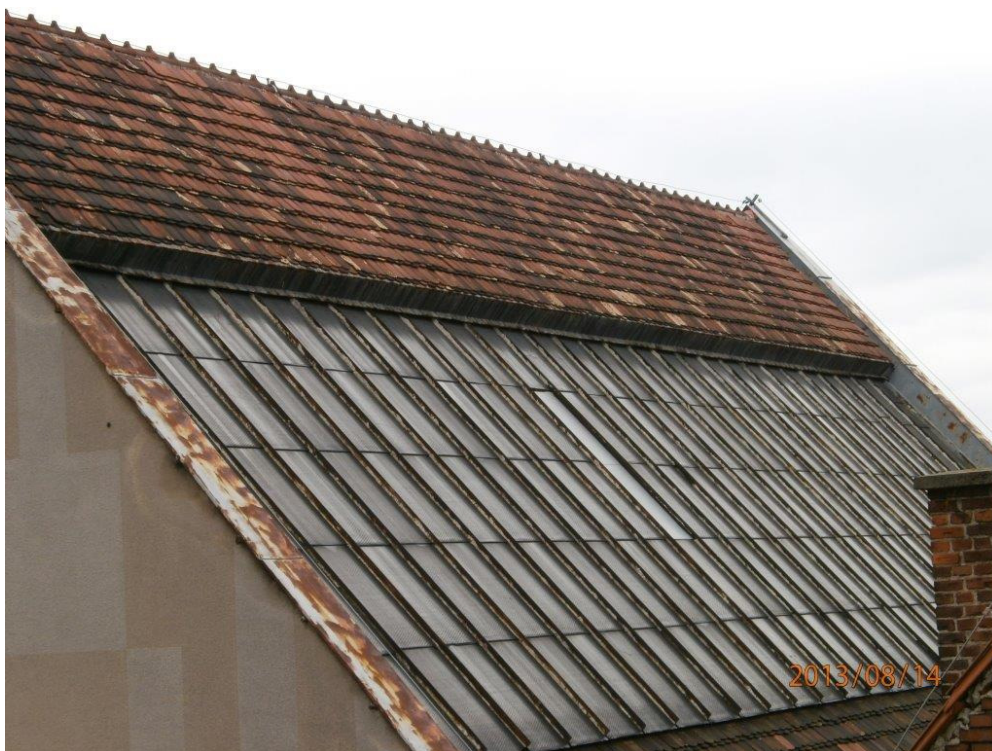
Fot. 47 Dach malarni. Widoczne szklenie, skorodowane dachówki oraz opierzenia.

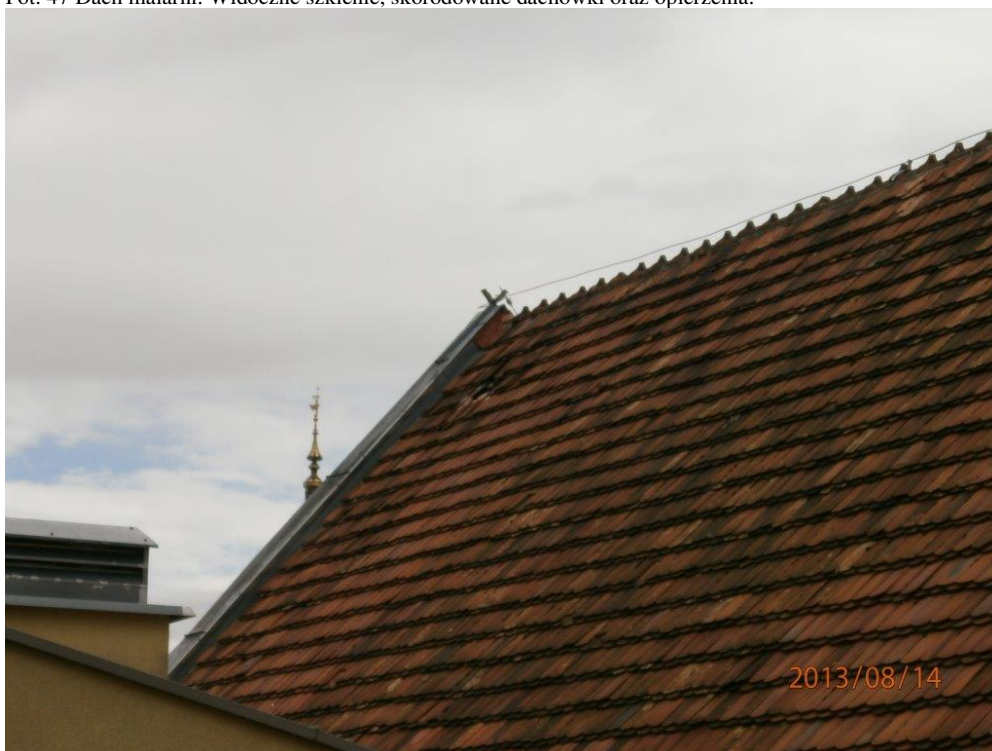
Fot. 47 Dach malarni. Widoczne, skorodowane dachówki oraz ubytki w pokryciu. Część napraw z 2013 roku okazała się nieskuteczna. Nadal występują przecieki

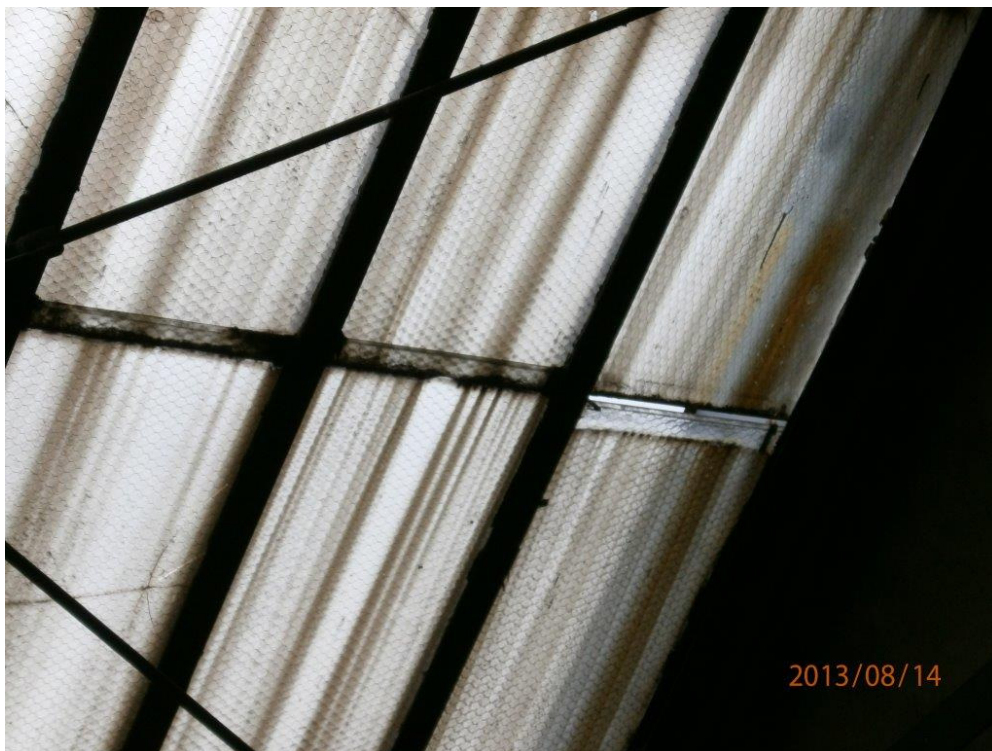
Fot. 48 Nieszczelny dach szklany. W wielu miejscach nadal występują przecieki.

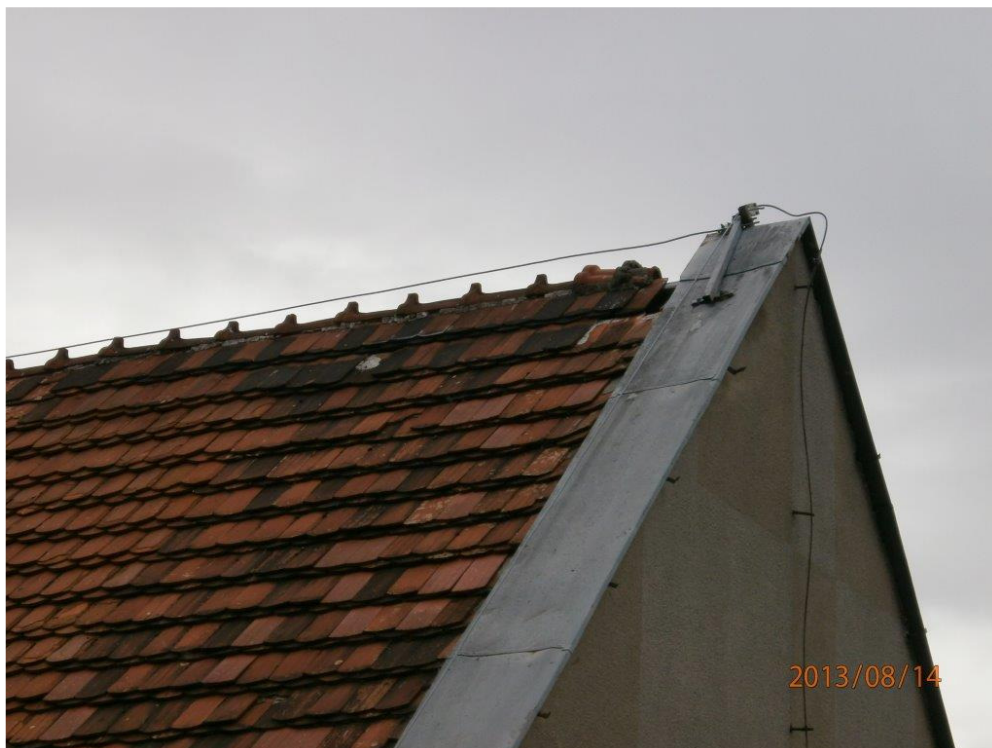
Fot. 49 Dach malarni. Widoczny brak gąsiora. W tym miejscu nadal jest nieszczelny dach pomimo przeprowadzenia napraw.

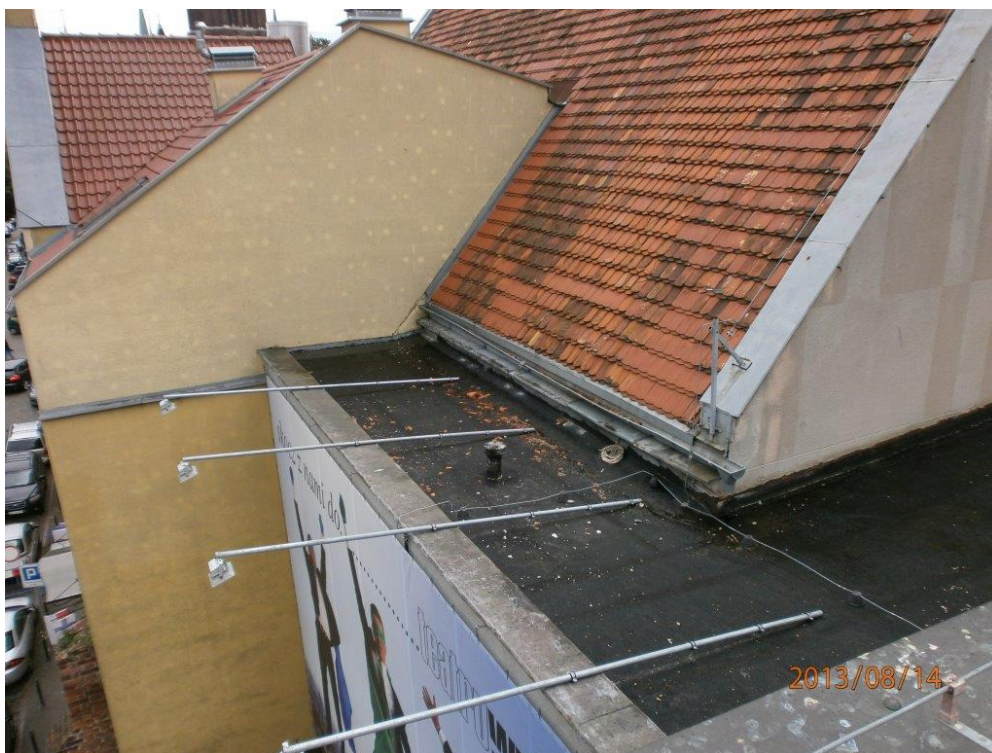
Fot. 50 Dach malarni i łącznika. Skorodowane dachówki zsuwają się na płaską część dachu i do rynny. Brak zabezpieczeń przed zsuwaniem śniegu.

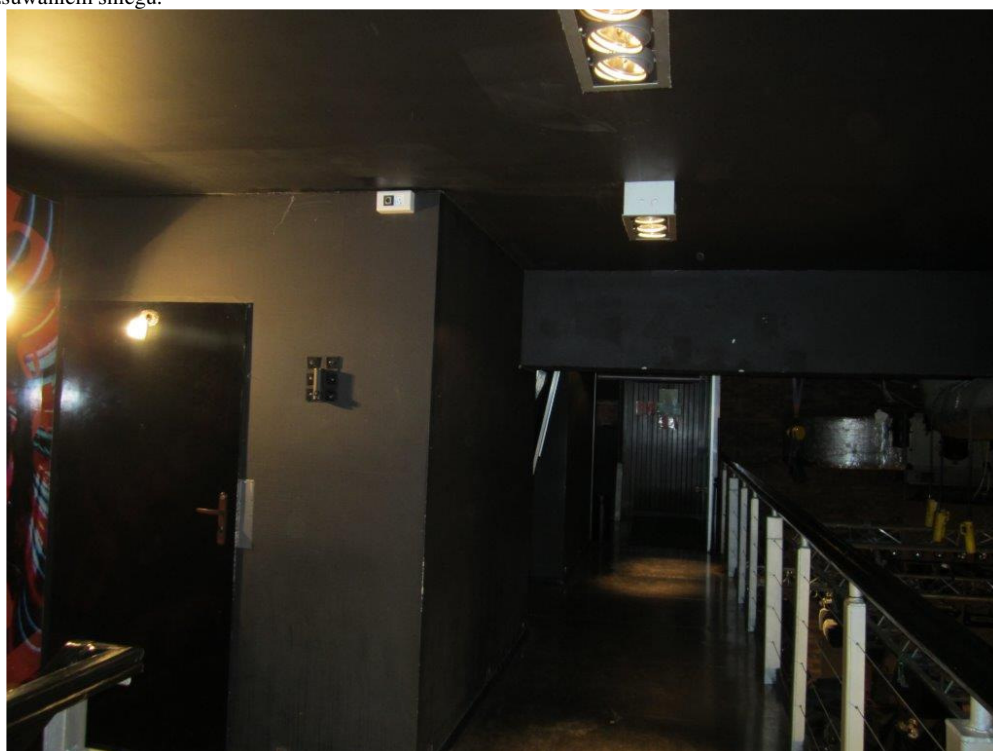
Fot. 51 Pomieszczenia Klubu Parlament. Nie zaobserwowano uszkodzeń elementów konstrukcyjnych. Większość elementów jest wykończona w sposób uniemożliwiający pełną ocenę.

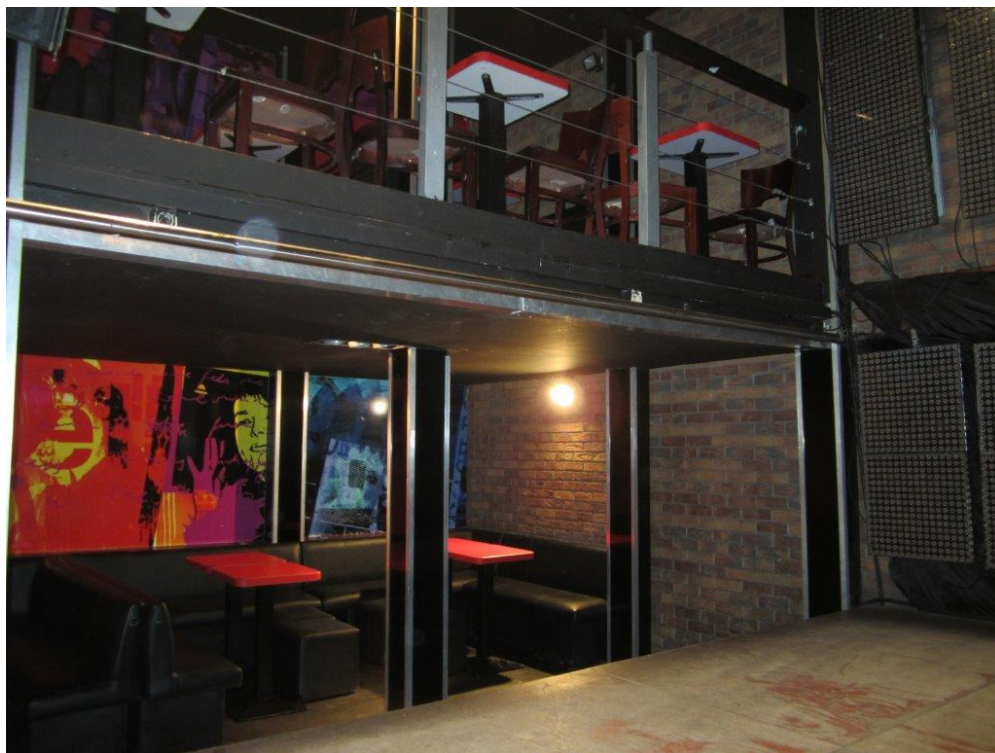
Fot. 51 Pomieszczenia Klubu Parlament. Antresola o niezależnej, lekkiej konstrukcji wbudowana w kubaturę pomieszczenia. Konstrukcja antresoli nie bierze udziału w przenoszeniu obciążeń od elementów konstrukcji budynku

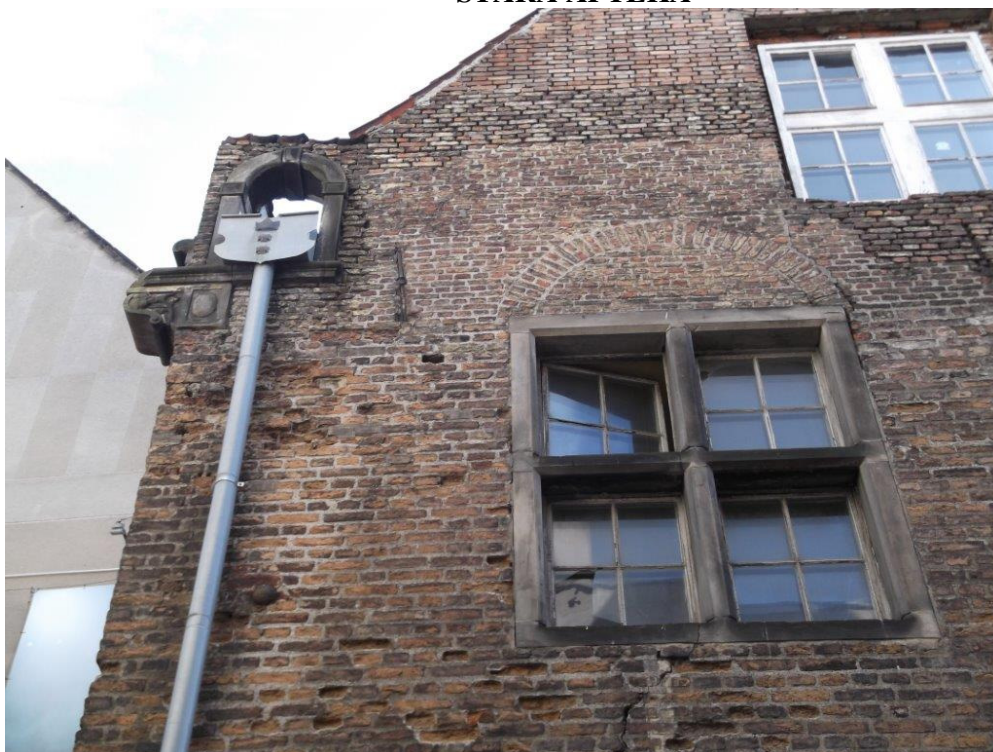
Fot. 52 Ściana Starej Apteki od strony ul. Teatralnej. Widoczna zdekapitalizowana stolarka oraz rysa w podokienniku. Ubytki cegieł i zaprawy w spoinach.

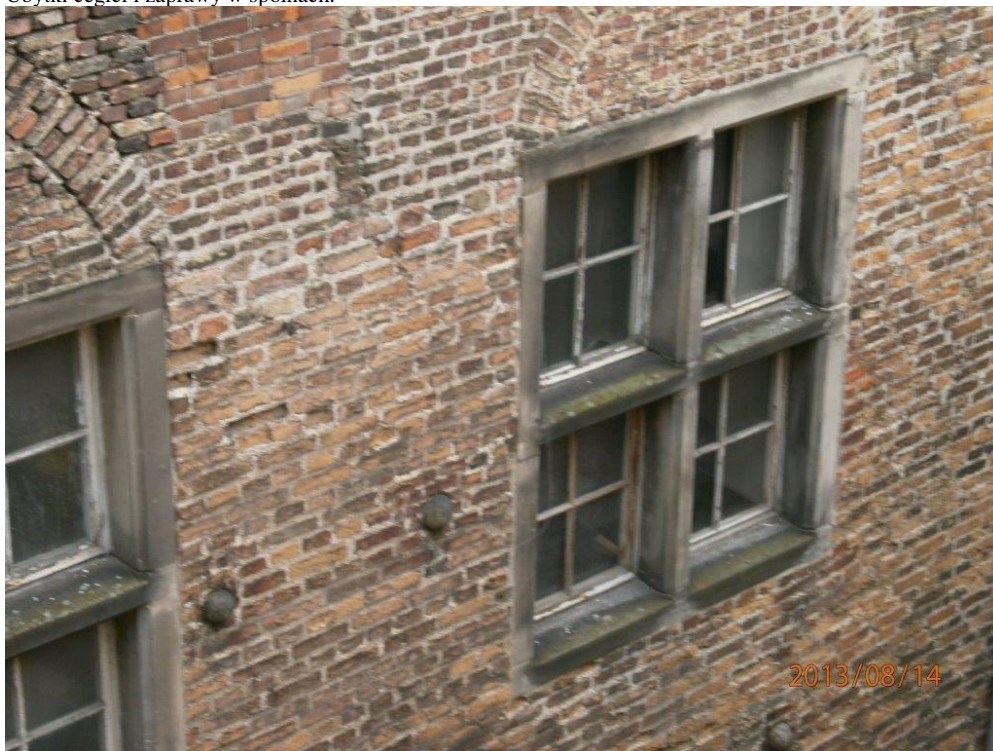
Fot. 53 Ściana Starej Apteki od strony ul. Teatralnej. Widoczna zdekapitalizowana stolarka okienna.

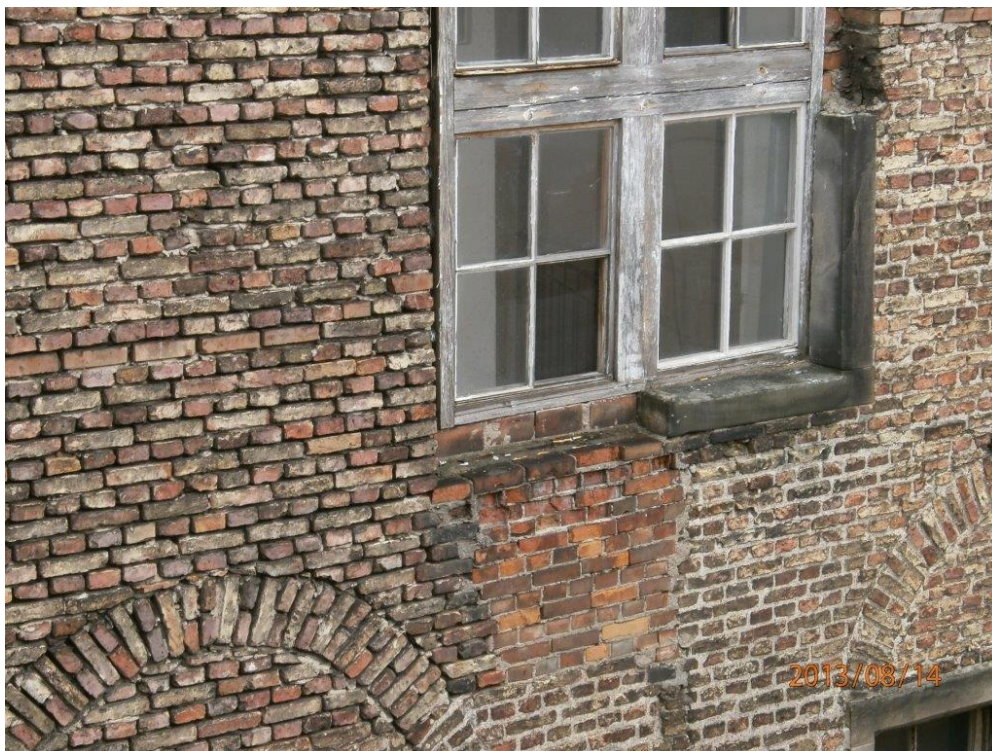
Fot. 54 Ściana Starej Apteki od strony ul. Teatralnej. Brak fragmentu parapetu kamiennego i obramowania okna. Widoczna zdekapitalizowana stolarka okienna.

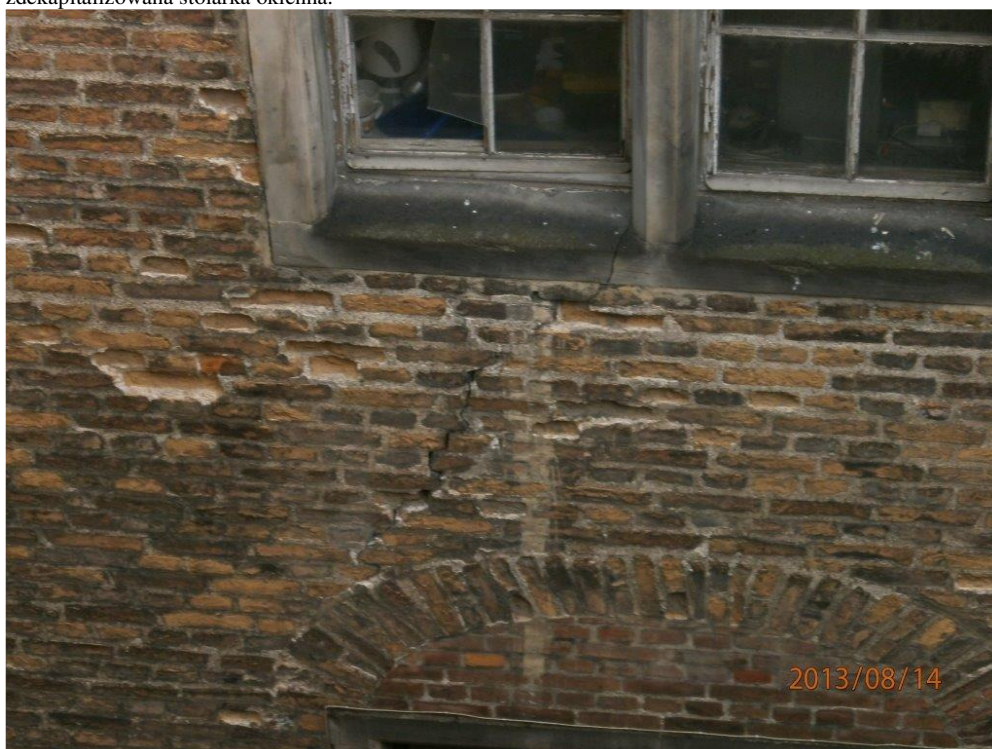
Fot. 55 Ściana Starej Apteki od strony ul. Teatralnej. Widoczna zdekapitalizowana stolarka okienna i rysa w podokienniku.

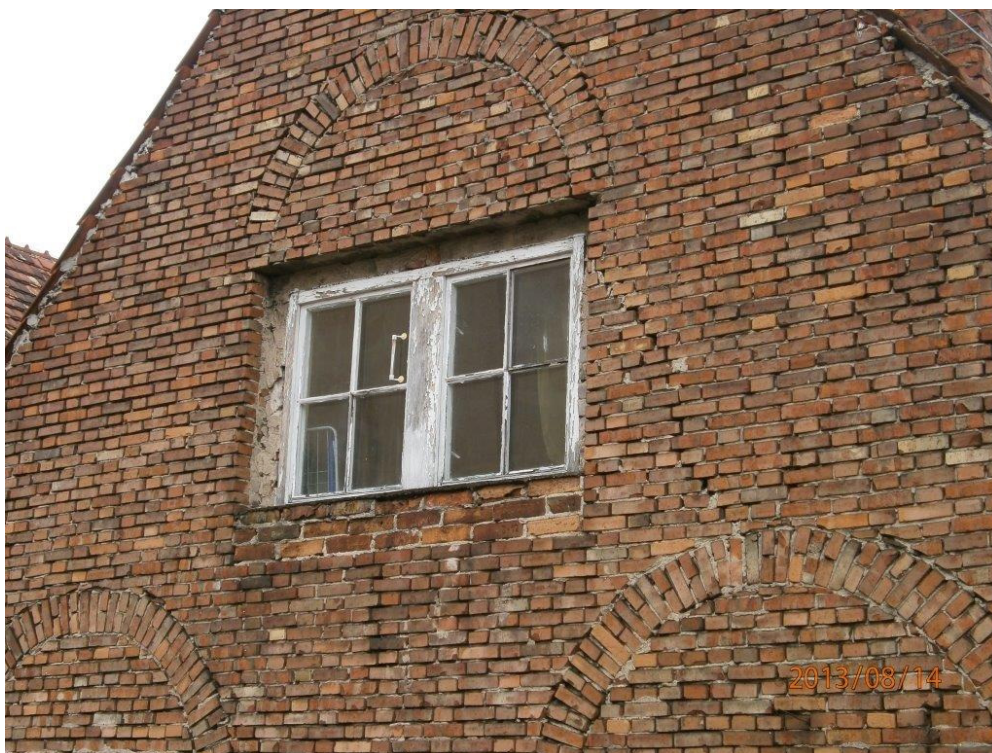
Fot. 55 Ściana Starej Apteki od strony ul. Teatralnej. Widoczna zdekapitalizowana stolarka okienna i rysy. Szczyt odbudowany po wojnie bez rekonstrukcji detalu.

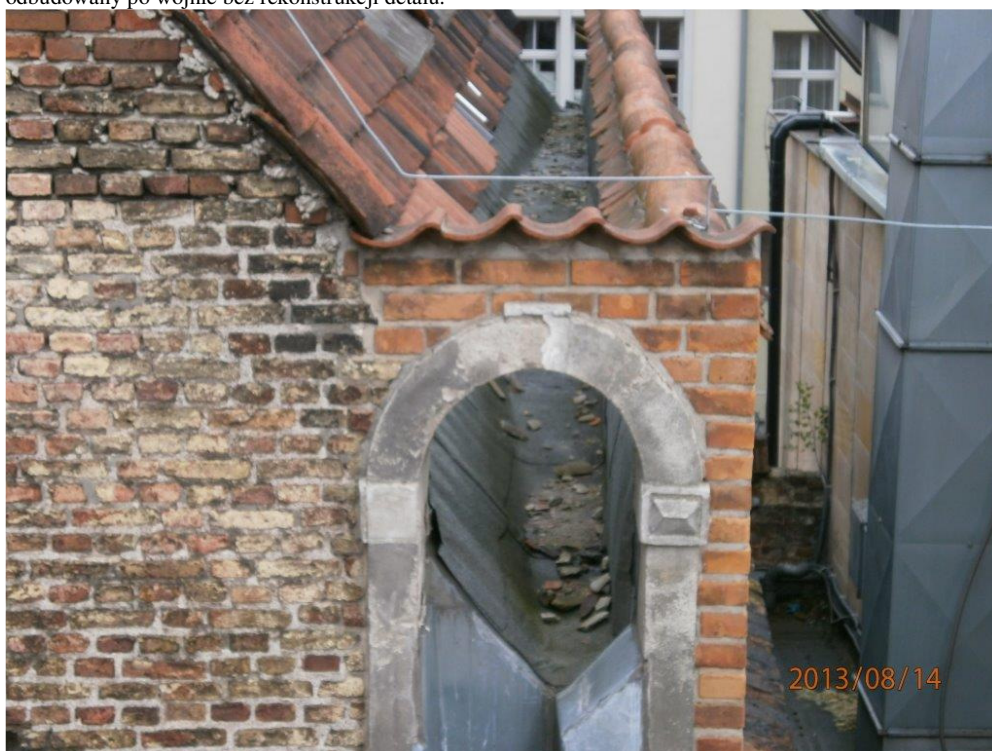
Fot. 56 Koryto zlewowe od strony przejścia bramnego. Widoczne pokruszone dachówki spadające z dachu.

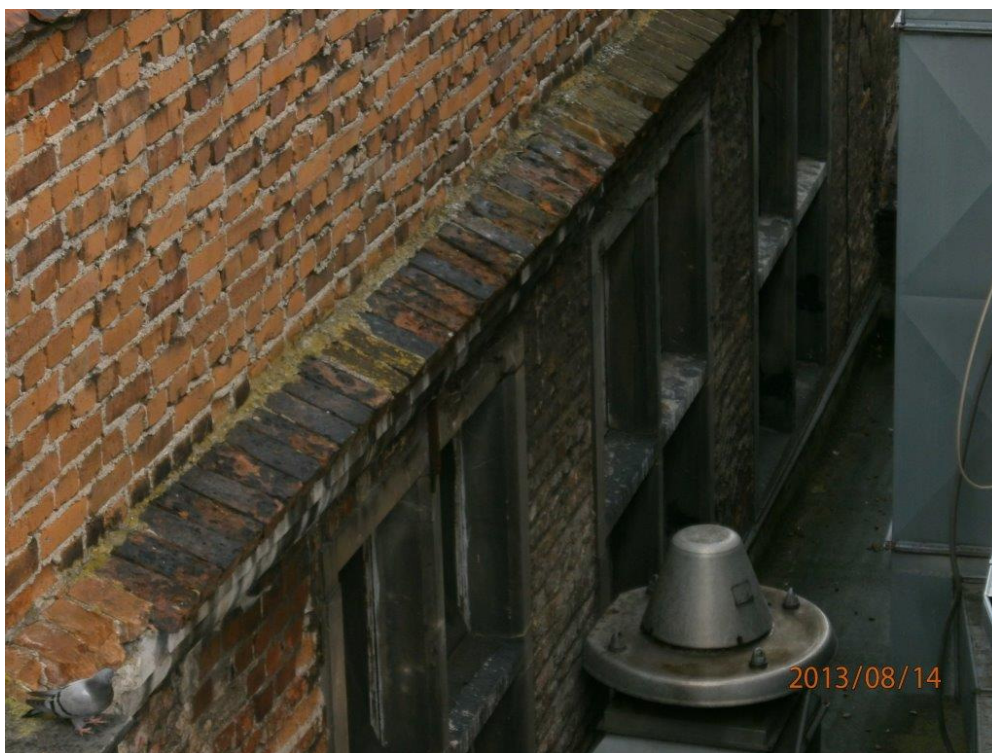
Fot. 57 Gzys ceglany. Ubytki zaprawy w spoinach powodują powstanie zacieków na murze.
