## **EKSPERTYZA KONSTRUKCYJNA**

**TEATR WYBRZEŻE** ul. Świętego Ducha 2, 80-834 Gdańsk  
**Przebudowa i rozbudowa budynków Teatru Wybrzeże w Gdańsku**

**BUDYNEK SCENY MALARNIA I PRZEJŚCIA BRAMNEGO ORAZ  
PIWNICE BUDYNKU GŁÓWNEGO TEATRU**

**EKSPERTYZA TECHNICZNA**  
**DOTYCZĄCA STANU TECHNICZNEGO**  
**BUDYNKU „STAREJ APTEKI”, „SCENY MALARNIA” ORAZ PIWNIC BUDYNKU GŁÓWNEGO**  
**PAŃSTWOWEGO TEATRU WYBRZEŻE W GDAŃSKU**  
**POD KĄTEM PLANOWANEJ PRZEBUDOWY I REMONTU**

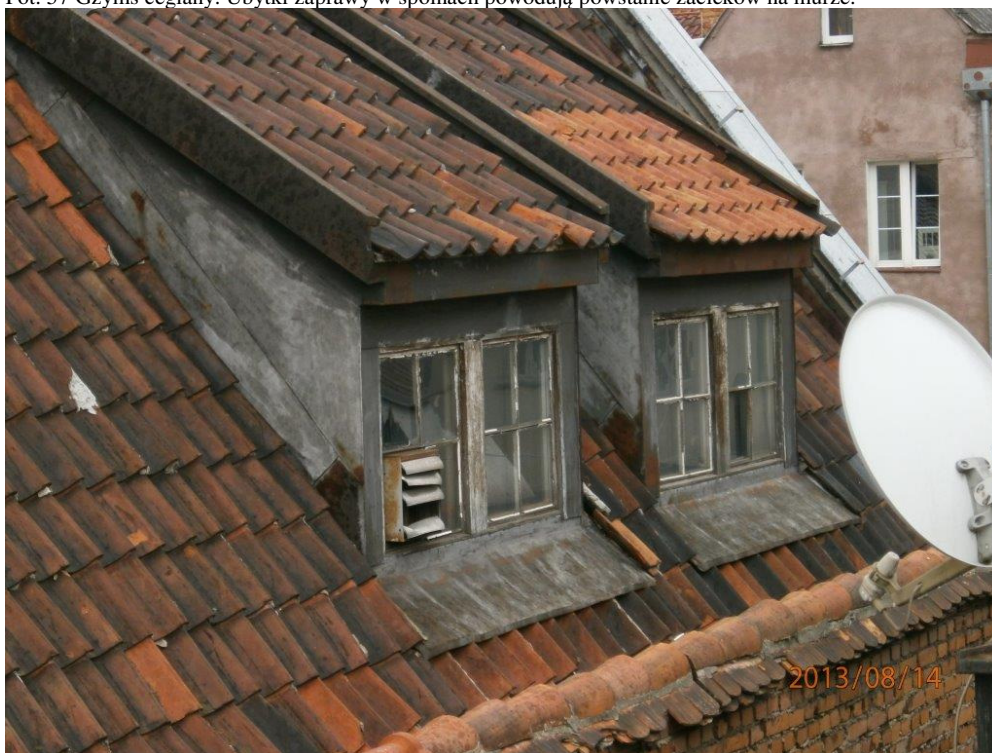
Fot. 58 Nieszczelne obróbki, korozja obudowy lukarn. Zniszczona stolarka okienna.

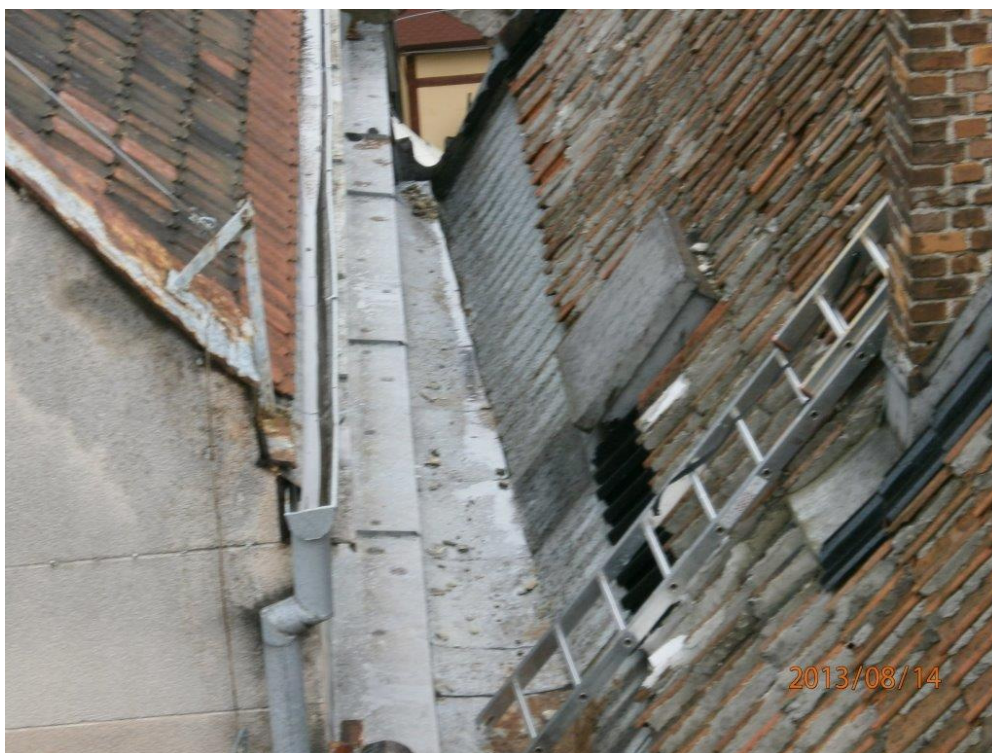
Fot. 59 Zniszczone dachówki spadające do koryta spływowego. Dachówka jest całkowicie wyeksploatowana.

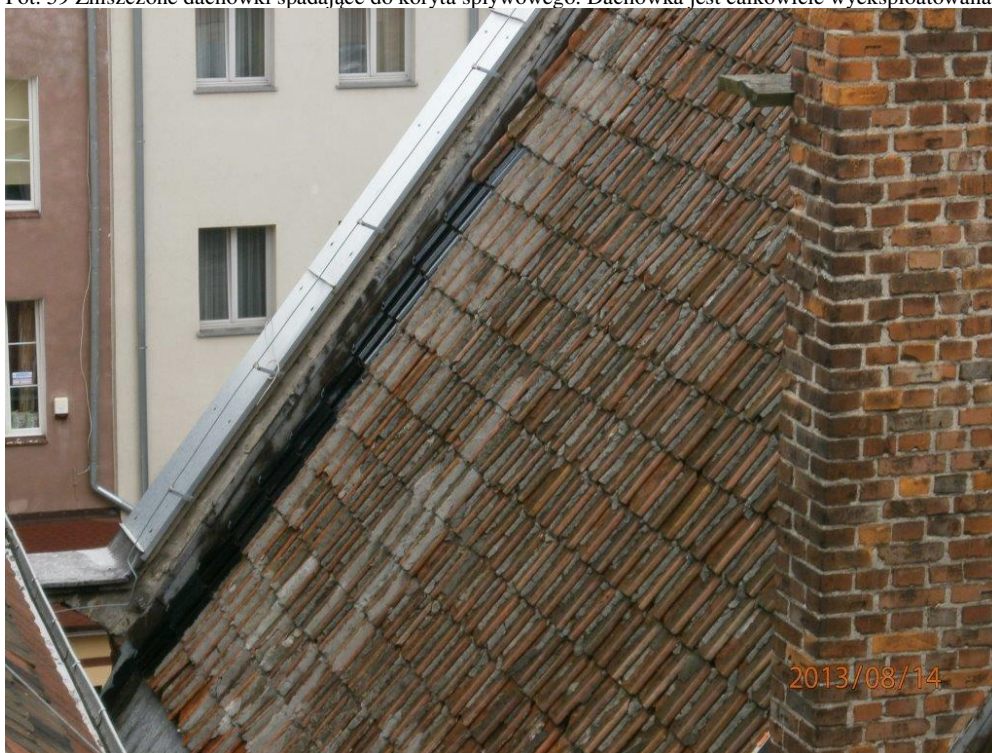
Fot. 60 Znacznie skorodowane dachówki. Dachówka jest całkowicie wyeksploatowana i wymaga wymiany.

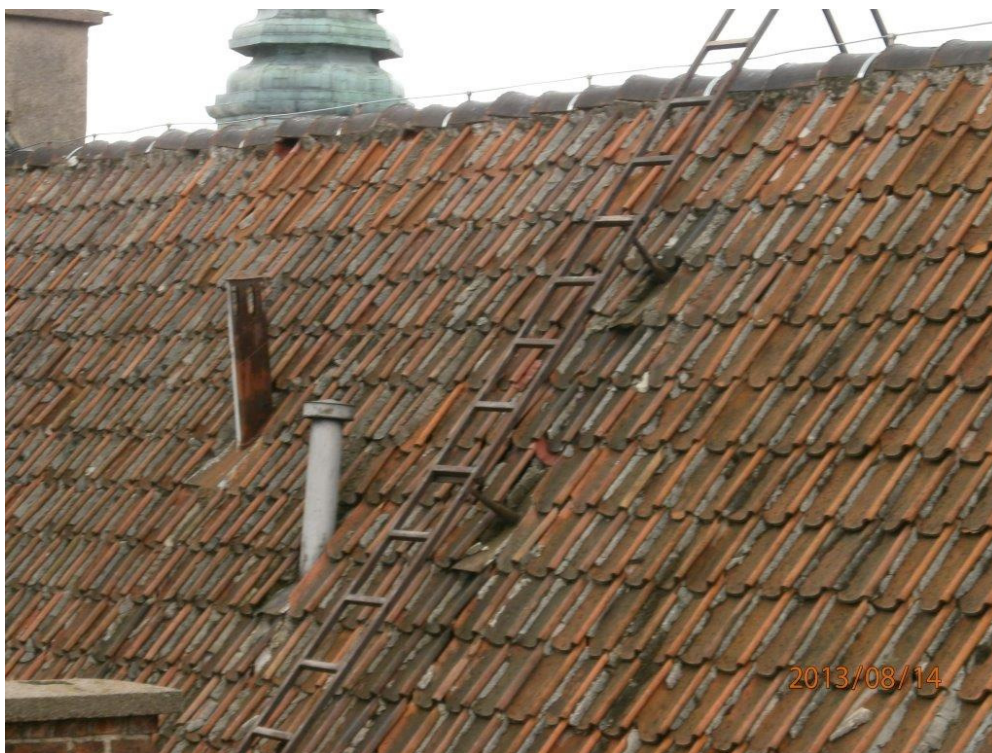
Fot. 61 Znacznie skorodowane dachówki. Dachówka jest całkowicie wyeksploatowana i wymaga wymiany.

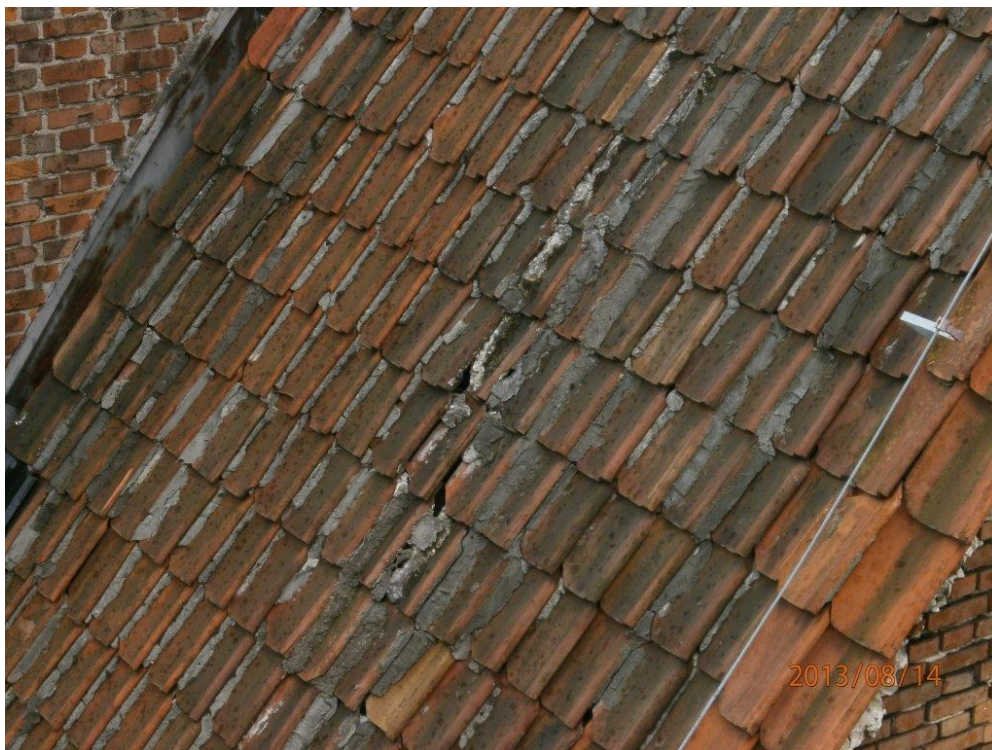
Fot. 62 Znacznie skorodowane i spękań dachówki. Dachówka jest całkowicie wyeksploatowana i wymaga wymiany.

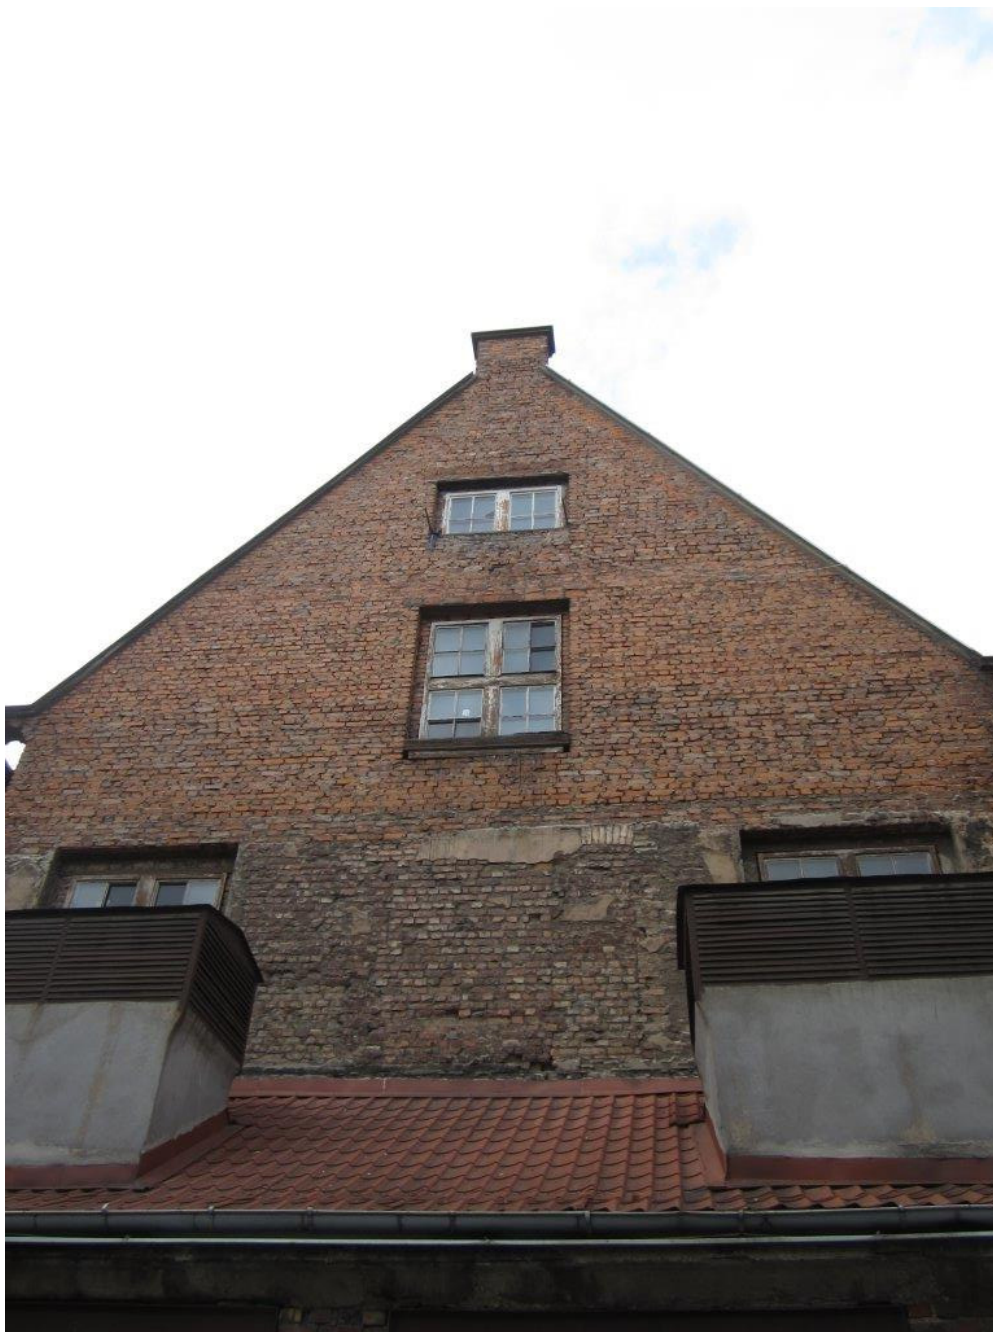
Fot. 63 Ściana szczytowa od strony podwórza. Zniszczona stolarka. Ściana odbudowana po zniszczeniach wojennych bez zachowania detalu.

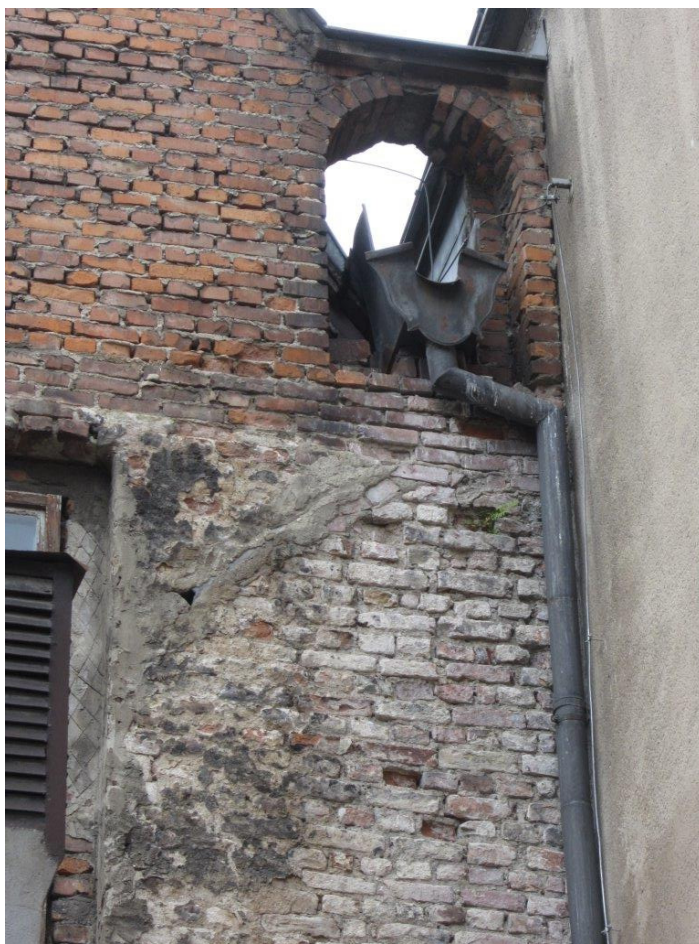
Fot. 64. Kosze zlewowe od strony podwórza.  
Niewłaściwe wiązanie muru. Brak tynku na większości  
powierzchni ściany.

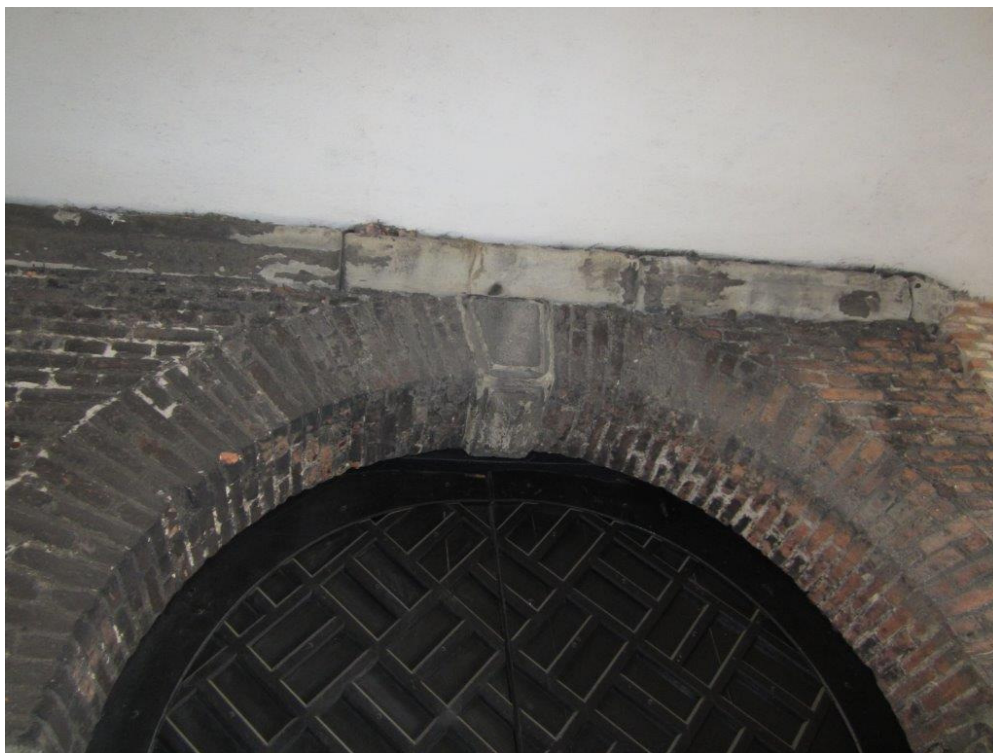
Fot. 65 Przejście bramne. Sklepienie nad bramą. Widoczne fragmenty nieoryginalnych cegieł.

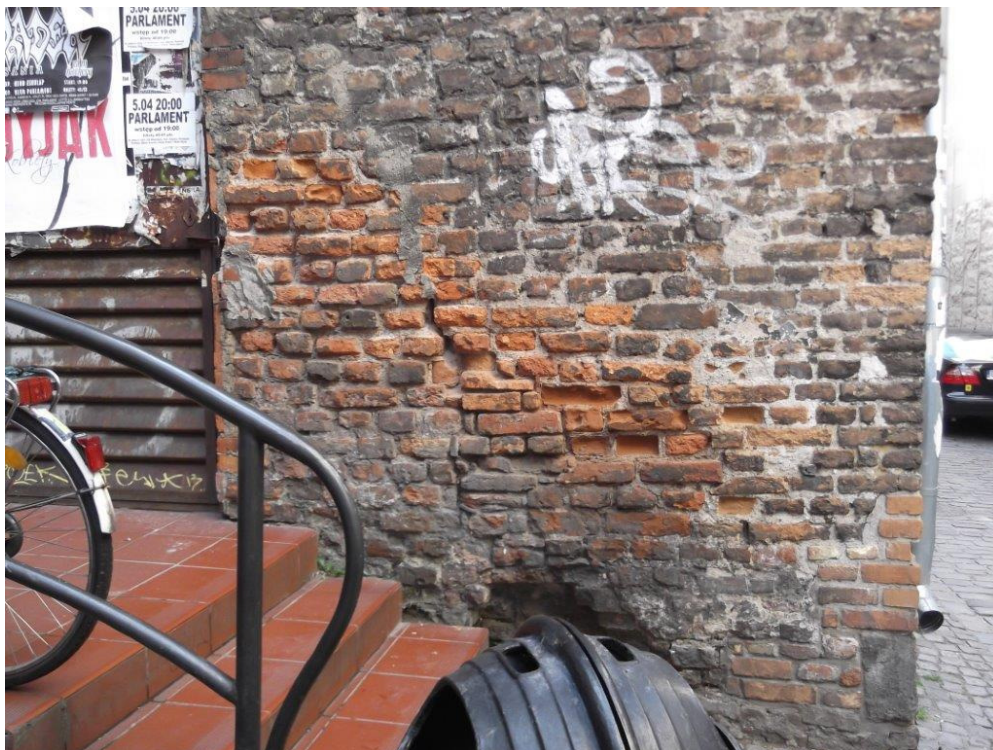
Fot. 66 Skorodowany mur od strony ulicy Teatralnej (ściana przylegająca do malarni)

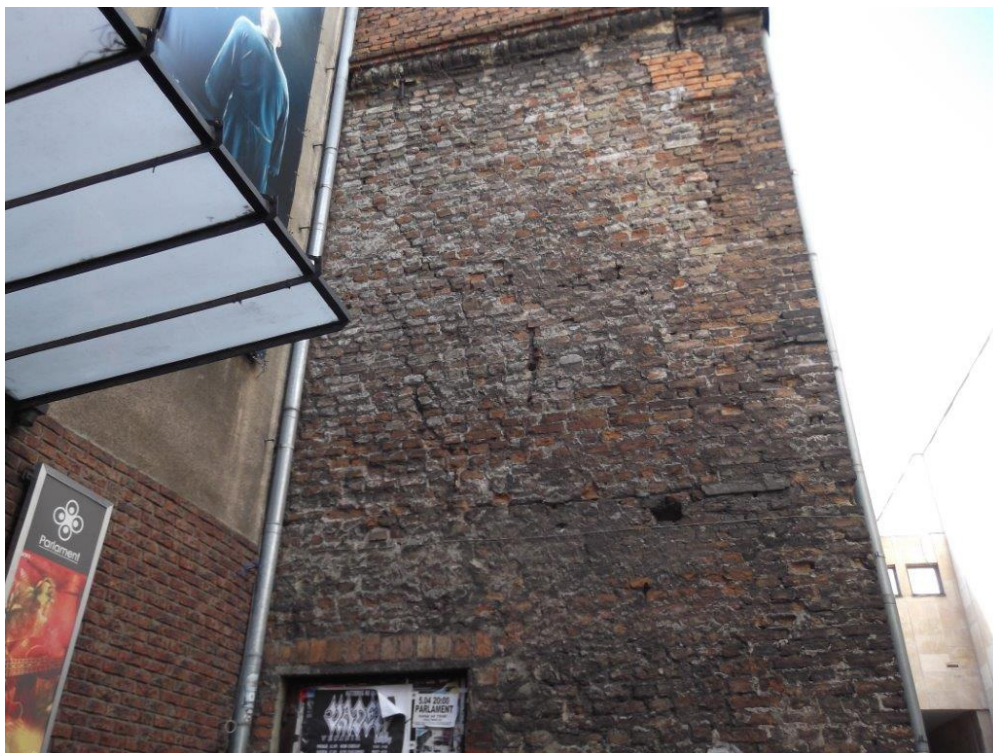
Fot. 67 Skorodowany mur od strony ulicy Teatralnej (ściana przylegająca do malarni). Widoczne ukośne pęknięcie.

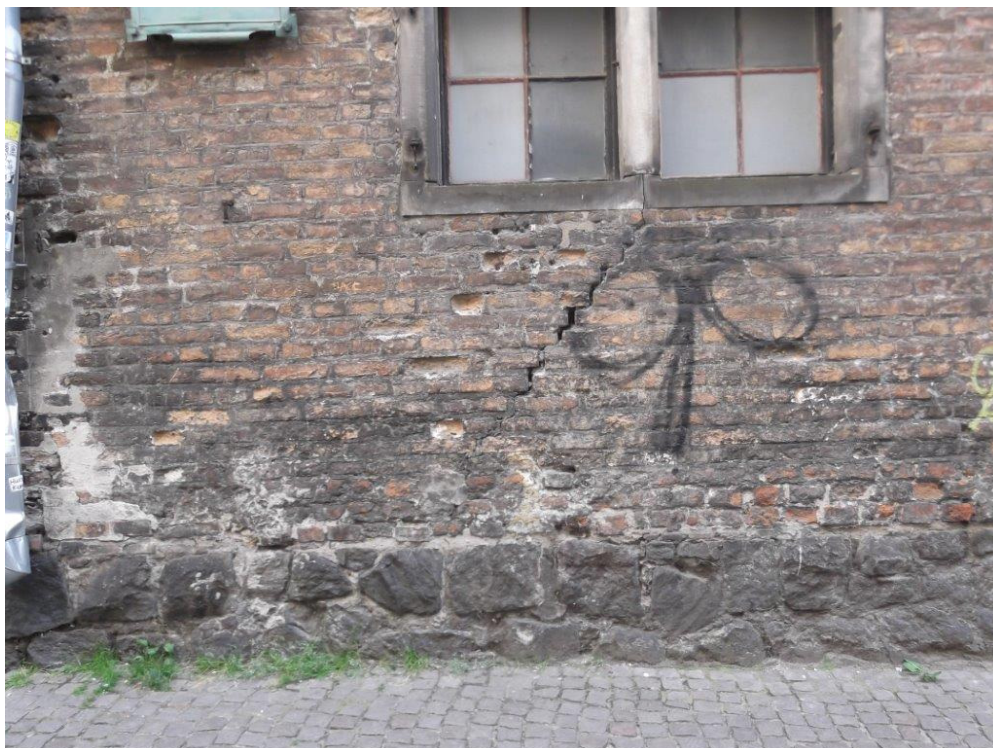
Fot. 67 Skorodowany mur od strony ulicy Teatralnej. Pęknięcie w podokienniku.

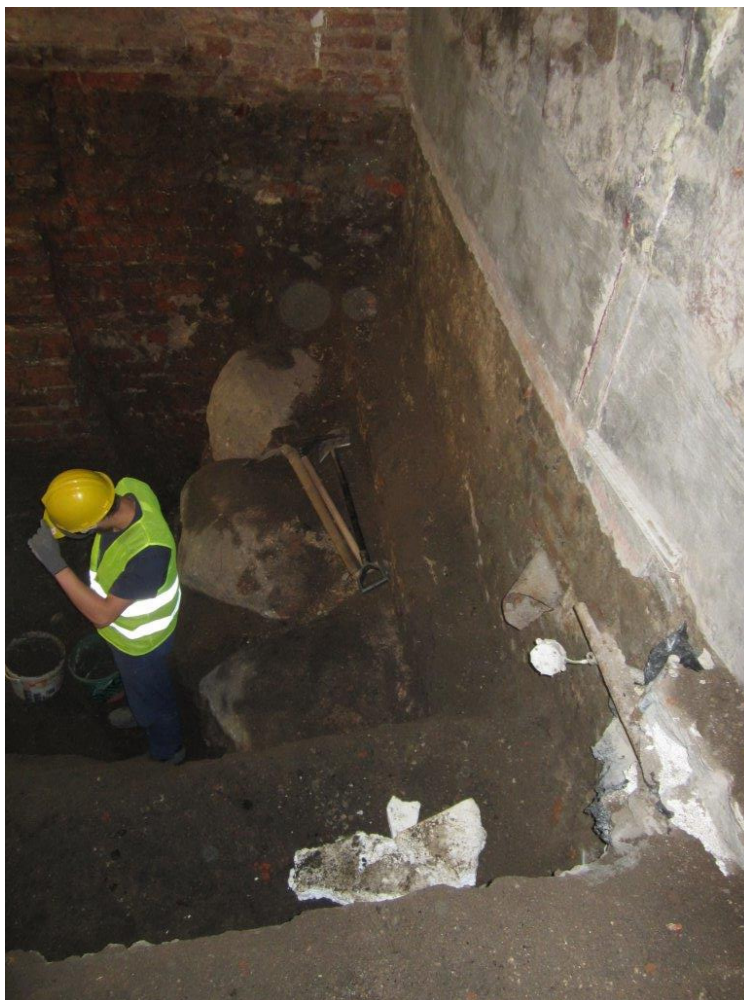
Fot. 68 odkrywka archeologiczna na połączeniu muru Przejścia Bramnego od strony ulicy ze ścianą boczną Starej Apteki.  
Widoczne głazy wykorzystane do fundamentowania ściany Starej Apteki
