## **EKSPERTYZA KONSTRUKCYJNA**

**TEATR WYBRZEŻE** ul. Świętego Ducha 2, 80-834 Gdańsk  
**Przebudowa i rozbudowa budynków Teatru Wybrzeże w Gdańsku**

**BUDYNEK SCENY MALARNIA I PRZEJŚCIA BRAMNEGO ORAZ  
PIWNICE BUDYNKU GŁÓWNEGO TEATRU**

**EKSPERTYZA TECHNICZNA**  
**DOTYCZĄCA STANU TECHNICZNEGO**  
**BUDYNKU „STAREJ APTEKI”, „SCENY MALARNIA” ORAZ PIWNIC BUDYNKU GŁÓWNEGO**  
**PAŃSTWOWEGO TEATRU WYBRZEŻE W GDAŃSKU**  
**POD KĄTEM PLANOWANEJ PRZEBUDOWY I REMONTU**

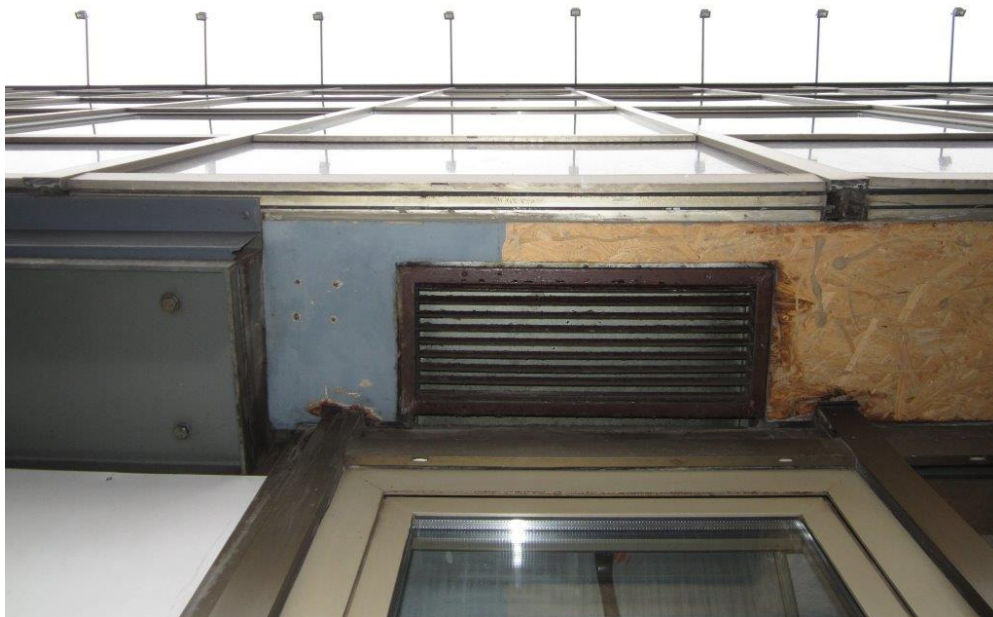
Fot. 34 Zerwana obudowa w podcieniu.

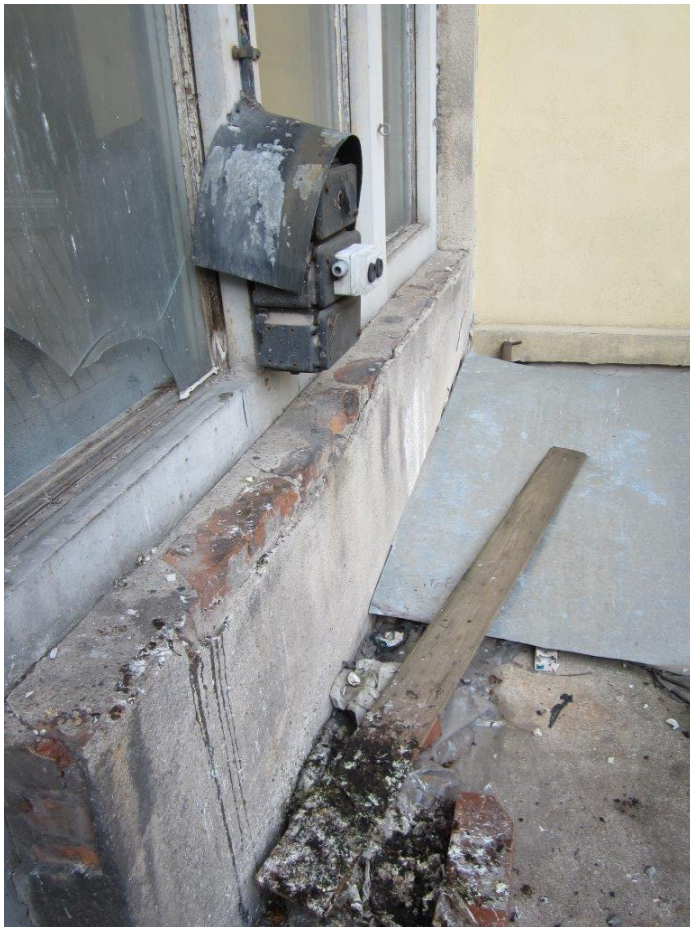
Fot. 40 Ściana budynku Malarni od strony podwórza. Widoczne stare okna i drzwi o niskich parametrach cieplnych. Brak obróbki parapetu. Okna są zaślepione od wewnątrz ponieważ w przestrzeni sceny Malarnia są niepotrzebne. Krawędź stropu

niezabezpieczona balustrada.

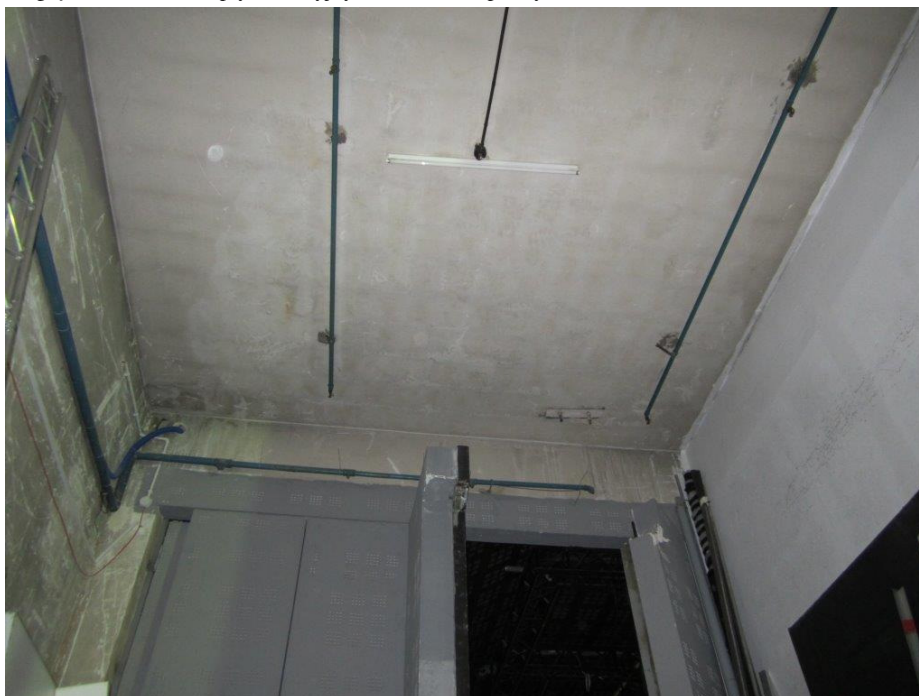
Fot. 42  
Widoczne belki  
stropu DMS –  
stropodach  
łącznika.  
Niedostateczna  
izolacja  
termiczna.

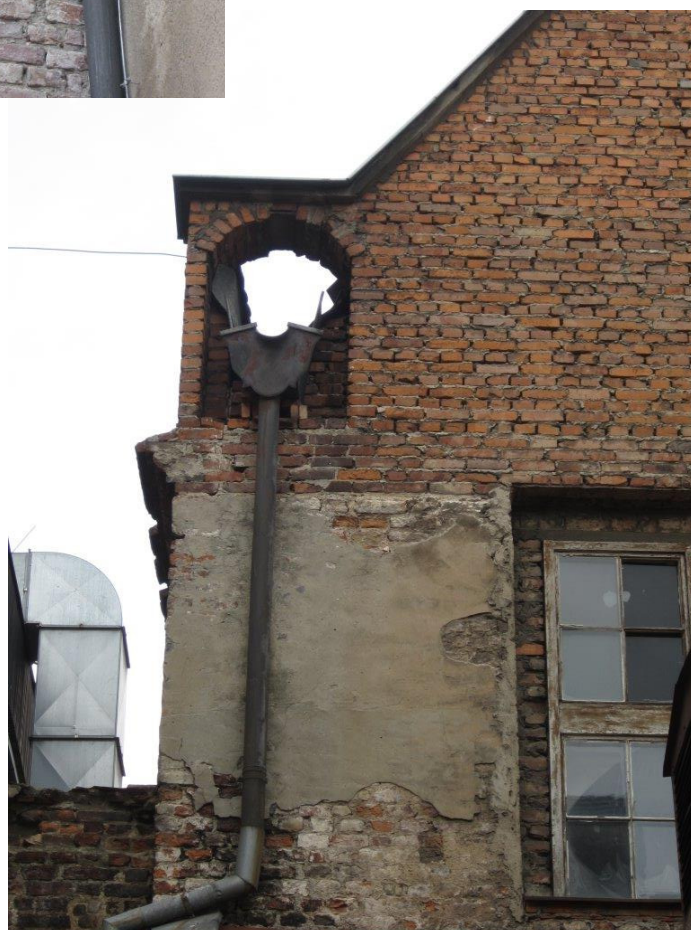
Fot. 64. Kosze zlewowe od strony podwórza.  
Niewłaściwe wiązanie muru. Brak tynku na większości  
powierzchni ściany.
